Börsig, F. (1980). Untersuchung eines eisernen Bolzens der Bremer Hansekogge. *Deutsches Schiffsarchiv*, 3, 27-34. <https://nbn-resolving.org/urn:nbn:de:0168-ssoar-49574-6>

UNTERSUCHUNG EINES EISERNEN BOLZENS DER BREMER HANSEKOGGE

VON FRITZ BÖRSIG

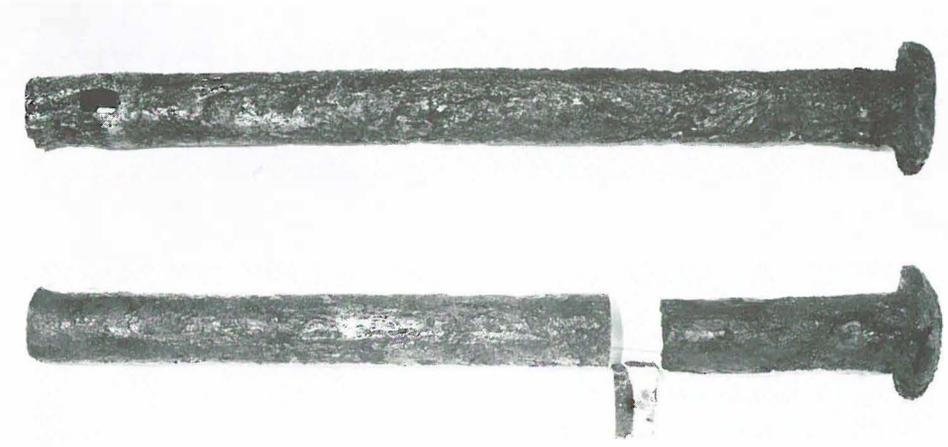
Abb. 1 Die zwei gefundenen Vordersteven-Bolzen der Hansekogge. (Foto: Laska, DSM)

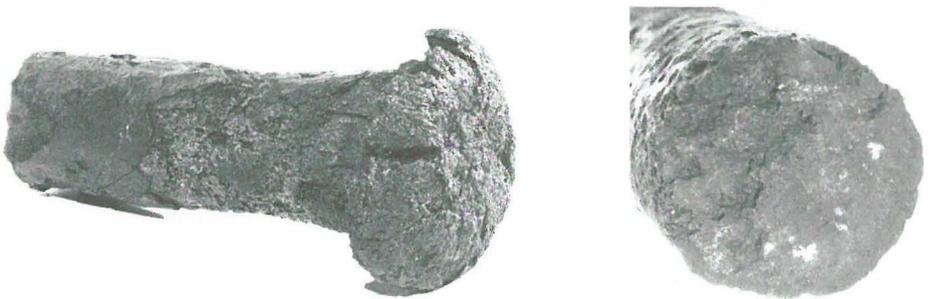
Ein 25 mm langer Abschnitt dieses Bolzenstückes mit der Bruchfläche lag zur Untersuchung vor. Die Bruchfläche liegt etwa senkrecht zur Bolzenachse. Sie war bei der Bergung der Teile aus dem Weserschlamm 1962 mit einer schmierig-schlammigen, dunklen Rostschicht bedeckt. Nach längerem Lagern an der Luft und Trocknen hatte der Rost infolge Oxydation und Alterung eine normale dunkel-rostbraune Färbung angenommen. Die Bruchfläche ist unregelmäßig, muscheligenarbig und zerklüftet. Auch die Oberfläche des zylindrischen Teiles weist tiefe Rostnarben und streifige Struktur auf. Aus der Beschaffenheit der Bruchfläche, besonders dem Befund bei der Bergung, ist zu schließen, daß es sich um einen im wesentlichen verformungslosen Sprödbbruch handelt, der mit Sicherheit nicht erst bei der Bergung der Kogge aufgetreten ist, sondern schon zu einem wesentlich früheren Zeitpunkt, etwa bereits beim Eintreiben des Bolzens beim Bau der Kogge, was jedoch wenig wahrscheinlich ist, oder im Laufe der Havarie, bei einer möglichen versuchten und mißglückten mittelalterlichen Bergung.

Abb. 2 (links) Gestauchtes Kopfende des gebrochenen Bolzens. (Foto: Laska, DSM)

Abb. 3 (rechts) Bruchstelle des defekten Bolzens. (Foto: Laska, DSM)

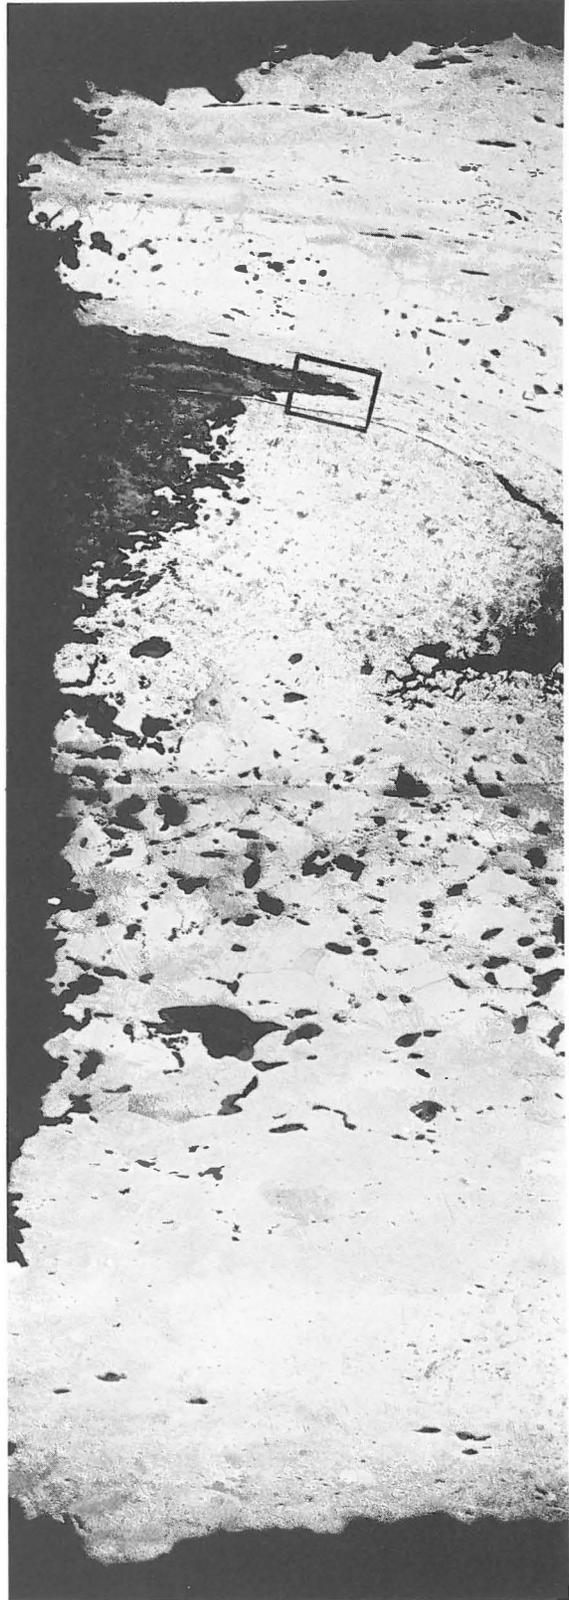
Die Abb. 4 zeigt die Gefügeausbildung an der Bruchkante des Axialschliffes über die ganze Dicke des Bolzens. Sie läßt stark unterschiedliche Gefügeausbildungen im Bereich der beiden Ecken A und B erkennen. Besonders im mittleren Bereich und zur Ecke A hin ist die Schlißfläche durchsetzt mit zahlreichen teils rundlichen, teils gestreckten Schlackeneinschlüssen-

sen, die für mittelalterliches Renneisen typisch sind. Im Bereich der Bruchkante sind darüber hinaus Reste des Rostbelages undeutlich sichtbar. Besonders auffällig ist der nahe der Ecke A von der Bruchfläche aus tief eindringende Rostkratzer. In seinem Bereich sind auch deutliche Verformungen erkennbar, die jedoch nicht vom Bruch des Bolzens herrühren, sondern vom Schmiedevorgang. Wie ein vergrößerter Ausschnitt am Auslauf des Rostkraters zeigt (Abb. 5), hängt diese Verschmiedung augenscheinlich mit einer Schweißnaht zusammen. Oberhalb der Rostfurche bzw. in deren Verlängerung zeigt das Gefüge fast reinen Ferrit, unterhalb ist auch deutlich Perlit, teils an den Korngrenzen, teils in Form selbständiger kleiner Körner im Gefüge erkennbar. Es sind hier Luppenteile unterschiedlicher Zusammensetzung hinsichtlich des Kohlenstoff-Gehaltes miteinander verschweißt worden. Während also das Gefüge im Bereich der Ecke A deutlich Verformungen durch das Verschmieden sowie Gefügeunterschiede zeigt, besteht es im Bereich der Ecke B fast ganz aus Ferrit.

Abb. 4 Axialschliff
an der Bruch-
kante des
Bolzens.
 $V = 5:1$.
Ätzung:
2% alkohol.
 HNO_3

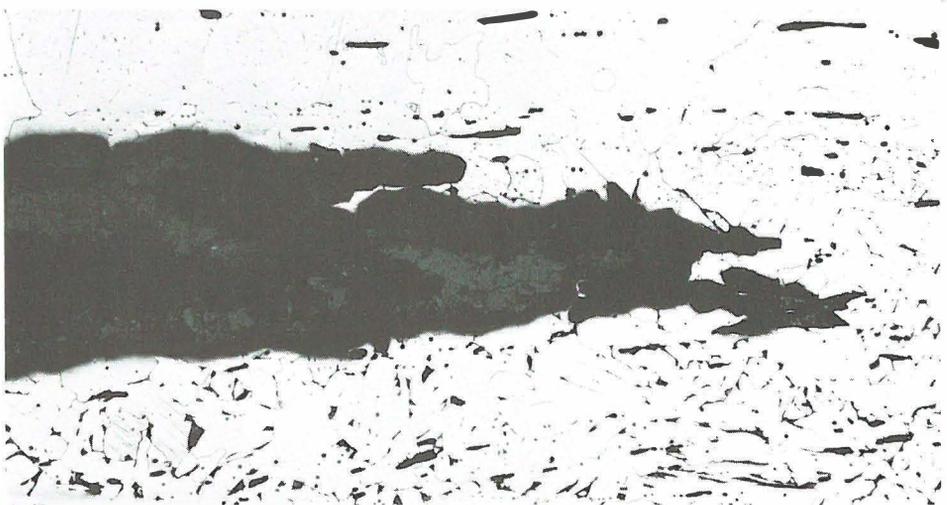
Abb. 5 Vergrößerter Ausschnitt aus Abb. 4. 50:1

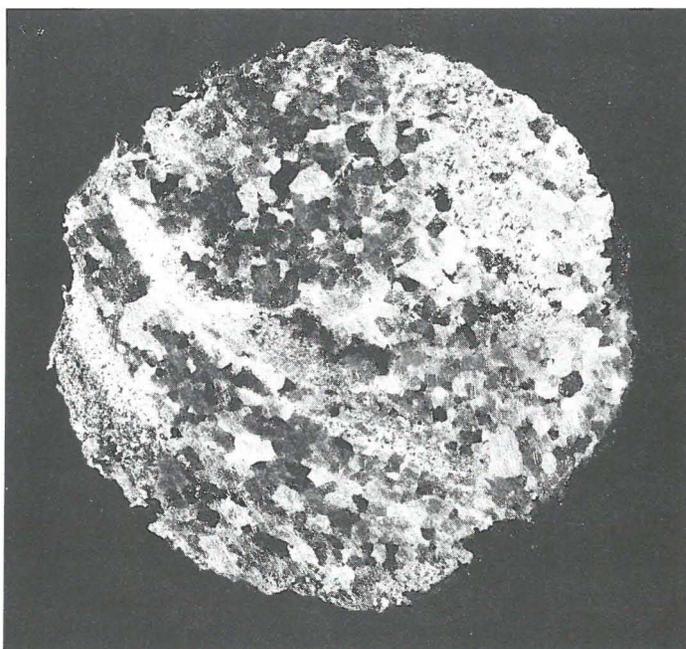
Starke Gefügeunterschiede zeigt auch der in etwa 20 mm von der Bruchfläche entfernt entnommene Schliff über den Bolzenquerschnitt (Abb. 6). Hier sind im Gefüge zwei deutlich herausfallende Schweiß-Schmiedefalten erkennbar, von denen die eine auch in dem Längsschliff an der Ecke A angeschnitten ist. Es ist durchaus möglich, daß sich diese Schweiß-Schmiedefalte bis zur Bolzenoberfläche erstreckte und hier durch Kerbwirkung den Ausgang des Bruches des Bolzens bildete.

Abb. 6 Gefüge
über dem
Querschnitt
des Bolzens.
Ätzung: 10%
alkohol.
 HNO_3 .
 $V = 1.9:1$

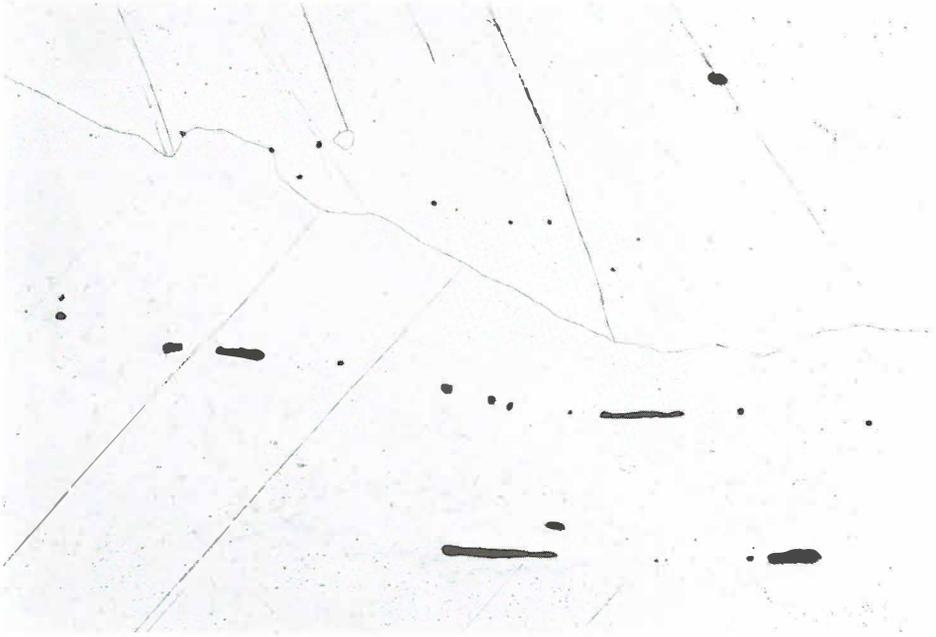
Abb. 7 100:1

Bei der weiteren mikroskopischen Untersuchung der Schiffe wurden beträchtliche Gefügeunterschiede erkannt, wie ein Vergleich der Abb. 7 – grober Ferrit mit Gleitlinien und Seigerungen –, Abb. 8 – feinkörniges Ferrit-Perlit-Gefüge – und Abb. 9 – Widmannstättenches Gefüge – erkennen läßt. Die Gefügeunterschiede geben Hinweise auf die Schmiedung und Weiterbehandlung des Bolzens.

Abb. 7–9 Unterschiedliche Gefügeausbildung an verschiedenen Stellen der Schliffe. Ätzung: 2% alkohol. $\text{HN}\bullet_3$
