Ellmers, D. (1995). Lose Gegenstände aus Koggewracks: archäologische Zeugnisse vom Leben an Bord. *Deutsches Schiffsarchiv*, 18, 207-232. <https://nbn-resolving.org/urn:nbn:de:0168-ssoar-52426-9>

LOSE GEGENSTÄNDE AUS KOGGEWRACKS

Archäologische Zeugnisse vom Leben an Bord

VON DETLEV ELLMERS

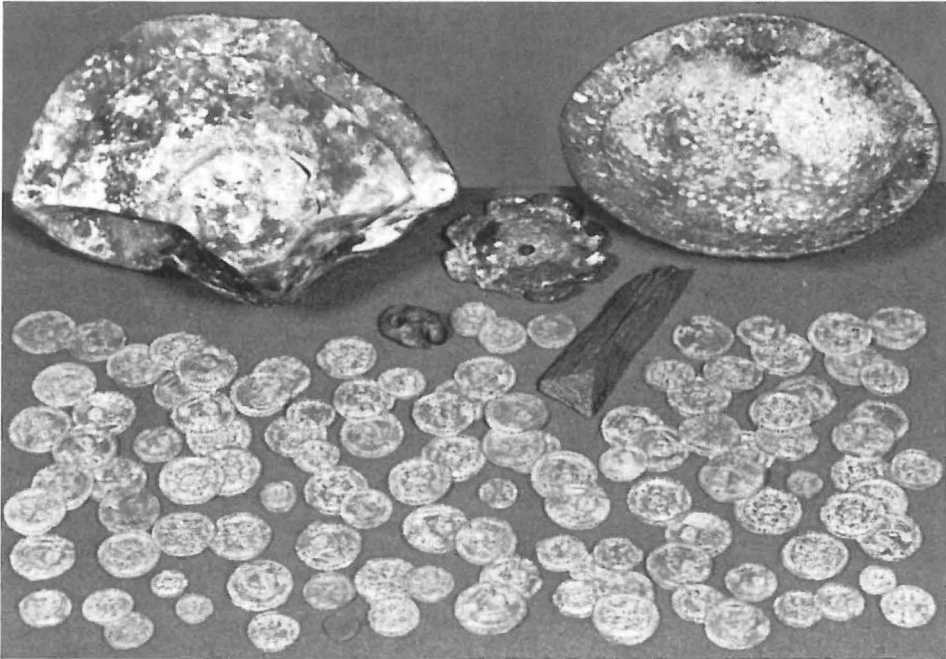
Abb. 8 Goldnobel aus der Kogge von Vejby (DK). (Foto: Nationalmuseum Kopenhagen)

Die Annahme einer ehemals vorhandenen weiteren Ladung wird auch durch die insgesamt 110 Goldmünzen aus dem Wrack gestützt (Abb. 8). Gewöhnlich hat der spätmittelalterliche Fernhandel nicht Ware gegen Geld umgesetzt, sondern im Prinzip (oft unter Zwischenschaltung von Kreditgewährung) Ware gegen Ware, wobei nur Spitzendifferenzen durch Geld ausgeglichen wurden. Da der europäische Westen einen großen Bedarf an Rohstoffen (einschl. Pelzen) aus dem Osten hatte, ohne immer genügend Fertigwaren als Gegenwerte absetzen zu können, gab es einen höheren Geldabfluß von West nach Ost. Der Goldschatz der Vejby-Kogge paßt genau in dieses Muster. Nahezu alle Münzen sind Goldnobel, die zwischen 1361 und 1377 unter König Edward III. von England geprägt

wurden, die meisten in London, einige auch in Calais. Diese 110 westlichen Goldmünzen reichten keinesfalls aus, um im Osten eine ganze Schiffsladung einzukaufen. In einer schriftlichen Nachricht wird der Wert der Ladung eines 1386 untergegangenen, von preußischen Kaufleuten befrachteten Schiffes mit 1304 Nobeln angegeben.⁹ Selbst wenn nicht alle an Bord gewesenen Münzen gefunden worden sind, und selbst wenn die Vejby-Kogge kleiner war als das Schiff der preußischen Kaufleute, muß das weitaus meiste Kapital in Ladungsgut westlicher Provenienz angelegt gewesen sein. Eine einzige flämische Silbermünze von rein lokaler Bedeutung gibt schließlich auf der Vejby-Kogge einen weiteren Hinweis darauf, daß entweder das Schiff oder wenigstens ein Besatzungsmitglied oder Mitreisender in Flandern gewesen war. Diese Münze verstärkt also den aus den Tuchresten abgeleiteten Rückschluß auf einen Frachtanteil aus flandrischem Tuch.

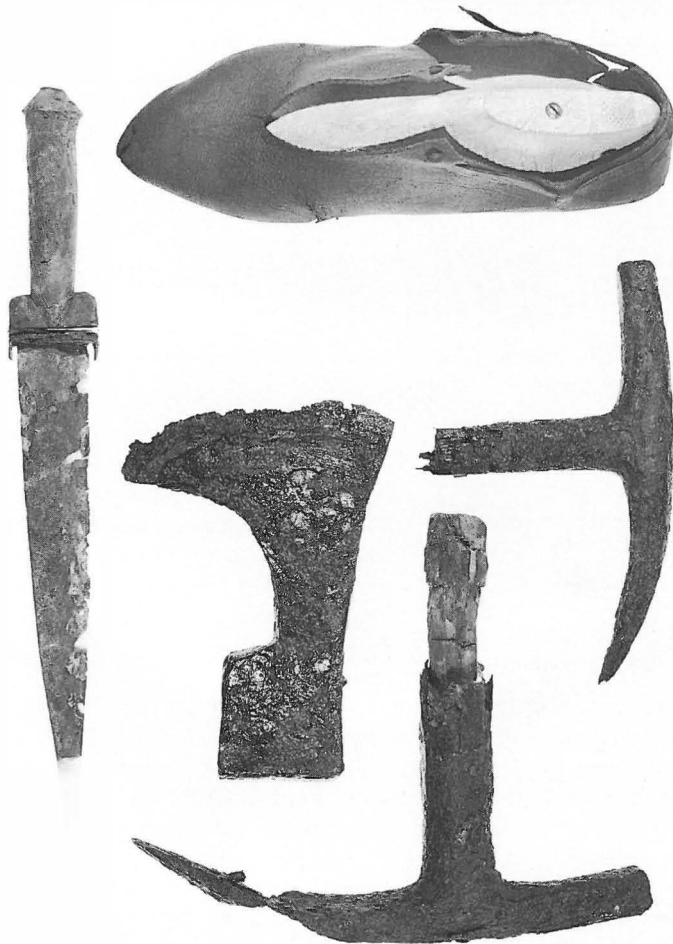
Abb. 11 *Beil, Dechsel und Hammer sowie Nierendolch und Schuh aus der Kogge von Bremen (D).* (Foto: E. Laska)

hen waren. Es waren dies ein Beil, ein Dechsel, ein Hammer mit verhältnismäßig kleiner Bahn und spitzer Finne, ein eisernes Hilfsgerät, über dem Nagelspitzen umgeschlagen wurden, ein eiserner Schiefbeitel¹² und ein Holzkeil zum Festklopfen der Kalfatmasse (Abb. 11–13). Schließlich gehörte auch noch das schon genannte, mit Teer gefüllte Faß zu der für den Koggebau nötigen Ausstattung (Abb. 4).

besondere Interpretation verlangt der vollständige Niederdolch von der Bremer Kogge (Abb. 11), weil dieses Schiff ja noch im Bau war. Diese Nahkampfwaffe kann also nicht für die Verteidigung während der Fahrt vorgesehen gewesen sein. Sie zeigt nur, daß der Schiffbauer wie viele andere Bürger einer Hansestadt auch, einen solchen Dolch zu tragen pflegte, möglicherweise auch als Zeichen seines Meisterranges. Damit wird zugleich deutlich, daß die Dolche keine spezifische Waffe von Schiffsbesatzungen waren, sondern ganz allgemein von Bürgern der Hansestädte sowohl an Land als eben auch an Bord getragen wurden, nicht zuletzt auch als vorbeugende Demonstration ihrer Verteidigungsbereitschaft im Kampf Mann gegen Mann. Als Schutz vor Seeraub war diese Bewaffnung wenig wert, wenn die Piraten mit überlegener Mannschaftszahl angriffen.

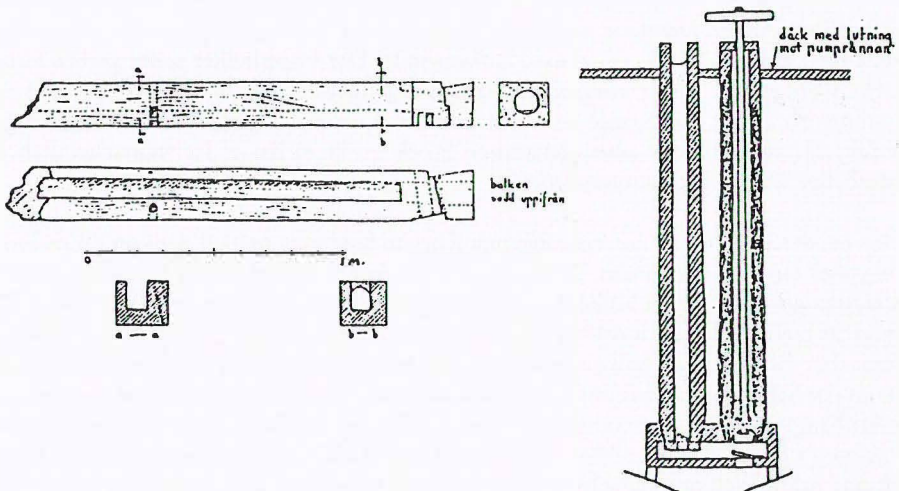
Abb. 18 Pumpe und Abflußrinne aus der Kogge von Kalmar (S). Fundstücke und Rekonstruktion, nach H. Åkerlund.

In der Kogge von Kalmar saß über der tiefsten Stelle der Bilge im Achterschiff eine hölzerne Pumpe, aus der das Wasser über eine offene Rinne in der Oberkante des achtersten Querbalkens abfloß (Abb. 18). Dieser Querbalken muß erheblich höher gesessen haben als bei der Bremer Kogge, denn das an seinem Ende befindliche Speigatt durfte auch beim Krängen des Schiffes nicht in die See eintauchen, sonst wäre das Wasser ins Schiff hineingeströmt. Auch für die Bremer Kogge waren eine oder zwei Pumpen vorgesehen. Sie waren zwar noch nicht eingebaut, aber es gab bereits im Achterkastell über der tiefsten Stelle der Bilge an Steuerbord ein »Leckbrett« und an Backbord einen Ausgußkasten je mit einer Ablaufrinne, die oberhalb des 12. Plankenganges durch die Kastellwand nach außen führten (Abb. 19).

Die Kalmarer Pumpe wurde als Saug-Druckpumpe rekonstruiert, mit zwei hölzernen Steigrohren, zwei Ventilen und einem wasserdicht schließenden Kolben. Sie mußte nicht nur zum Lenzen des in jedes Holzschiff eindringenden Sickerwassers betätigt werden, sondern vor allem bei jedem Regen und zum Lenzen von allem Spritzwasser. Auf der Bremer Kogge waren 4 m Wassersäule anzusaugen und hochzudrücken. Allein das war jedesmal schwere Arbeit für die Besatzung. Aber das größte Problem lag noch an anderer Stelle. Nach allem, was wir aus den ergrabenen Koggewracks über den Zustand der Bilgen wissen, lagen Knochen- und Steinsplinter, Holzspäne und anderer Unrat im Bilgewasser und konnten sich leicht in die Ventilkappen setzen, so daß diese nicht mehr sicher schlossen und die Pumpe nur noch geringe oder gar keine Leistung brachte. Das war bei schlechtem Wetter eine sehr gefährliche Situation, bei der noch erschwerend hinzukam, daß es bei voller Ladung kaum möglich war, an die Ventile heranzukommen, um sie zu reinigen.

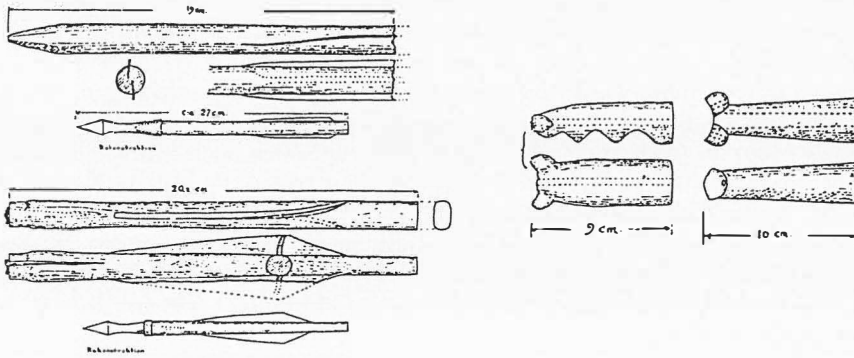
Abb. 22 Armbrustbolzen und Niederdolchgriffe (Holz) aus der Kogge von Kalmar (S), nach H. Åkerlund.

Von den verheerenden Wirkungen der Armbrustbolzen darf man sich jedenfalls keine zu harmlosen Vorstellungen machen. Bei beiden Geschossen von Kalmar war nämlich die hölzerne Befiederung leicht schraubenförmig angeordnet. Dadurch erhielt der abgeschossene Bolzen jenen Drall, der ihm eine stabile Flugbahn verlieh. Bei den Feuerwaffen wurde das erst wieder durch die gezogenen Läufe des 19. Jahrhunderts erreicht. D.h. die Armbruste waren Waffen für Scharfschützen. Auch haben die archäologischen Untersuchungen der Massengräber von der Schlacht um Visby 1361 gezeigt, daß die stählernen Spitzen der Armbrustbolzen Ritterrüstungen glatt durchschlugen.¹³ Hoher Standpunkt der Schützen auf den Kastelldecks sowie Zielgenauigkeit und hohe Durchschlagskraft der Geschosse sind die wesentlichen Charakteristika hansischer Wehrhaftigkeit auf den Koggen des 14. Jahrhunderts. Auf der mit relativ vollständigem Inventar gesunkenen Kogge von
