Weserlastkähne im archäologischen Befund

Mücke, R. (2011). Weserlastkähne im archäologischen Befund. *Deutsches Schifffahrtsarchiv*, 34, 35-86. <https://nbn-resolving.org/urn:nbn:de:0168-ssoar-65981-4>

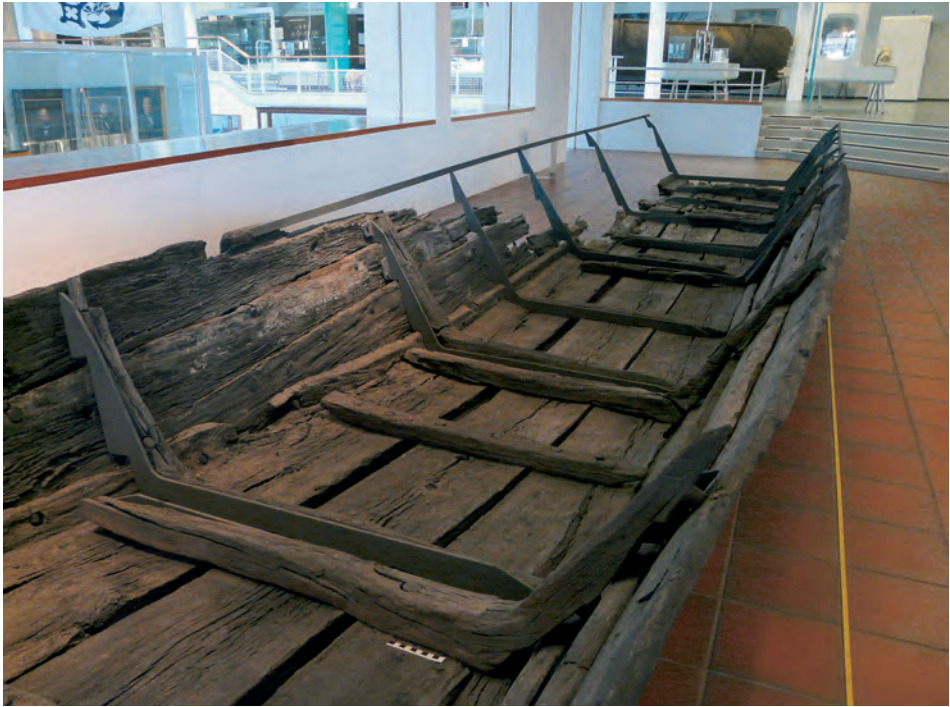
Abb. 1 Ansicht des Lastkahns »Karl« in der Ausstellung des DSM. (Foto: R. Mücke)

Nach dem Fund musste der Lastkahn innerhalb kürzester Zeit geborgen werden. Er wurde durch eine Zwei-Stufen-Tränkung mit PEG erfolgreich konserviert, was Per Hoffmann in einem Artikel von 2004 sehr anschaulich beschreibt.⁴ Allerdings entstanden noch vor der Konservierung einige Schäden im Holz, wie z.B. ein großer Riss in der Platte am erhaltenen Ende des Kahns. Seit einigen Jahren wird »Karl«, durch ein speziell angefertigtes Stahlgerüst gestützt, im DSM ausgestellt.

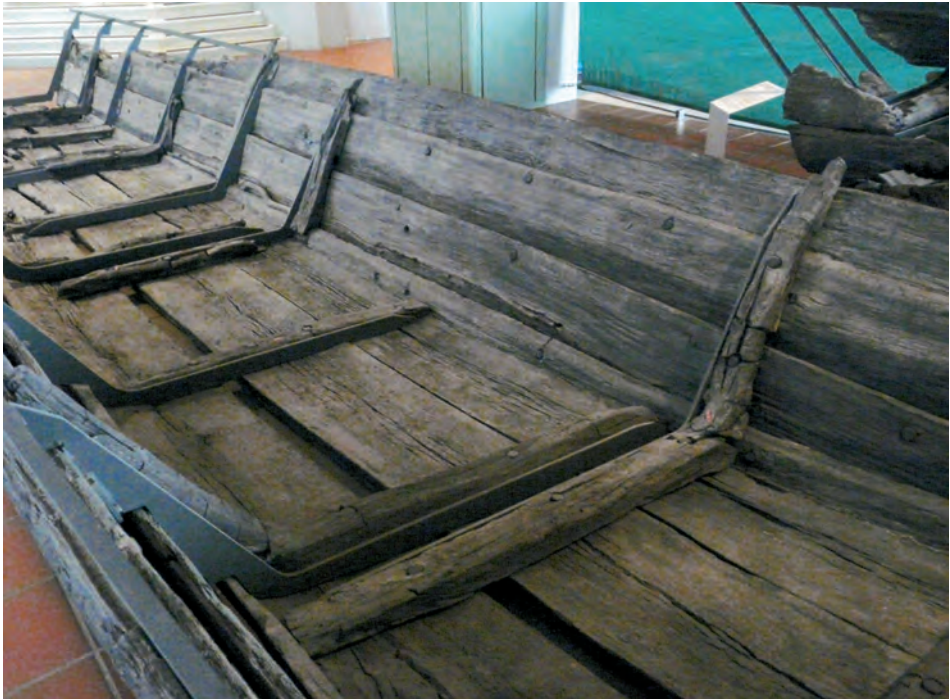
Abb. 2 Ansicht von Bordwand und Boden bei Lastkahn »Karl«. (Foto: R. Mücke)

Der heutige Eindruck des Bodens, bei dem die Planken nicht mehr ganz zusammenpassen, täuscht. Die Abstände zwischen den Planken sind erst nach der Bergung durch Verziehen des Holzes entstanden. Der Boden des Lastkahns ist nicht gerade, sondern im vorderen Teil des Schiffes in sanftem Schwung nach oben gebogen, was in Kombination mit der massiven Holzplatte ein einfaches Auflaufen auf flache Uferbereiche ermöglicht. Zusammengehalten werden die Bodenplanken nicht direkt, sondern durch Halbspanten und Bodenwrangen, die mit Holzdübeln befestigt sind. Auf den Bodenplanken und der massiven Platte am erhaltenen Ende des Schiffes kann man zahlreiche kurze, halbmondförmige Bearbeitungsspuren erkennen, die nicht von der Bergung stammen.

Die Bordwände des Schiffes setzen in einem Winkel von etwa 120 Grad an die Übergangsplanken an. Sie bestehen aus drei klinkerartig, das heißt überlappend aneinander-gesetzten Planken, die ebenfalls überlappend an die Kimmplanke angesetzt sind. Gehalten werden diese Planken durch Holzdübel, sie sind also im Gegensatz zu den Bodenplanken direkt miteinander verbunden. Die Bordwände sind in der Längsrichtung gebogen und somit verringert sich die Breite des Bootes zu beiden Enden hin. Dadurch, dass der Boden am erhaltenen Ende bis zur Platte ansteigt, werden die Seitenplanken durch den Boden diagonal abgeschnitten. Eine Bordwand des Schiffes (die steuerbordseitige, wenn man das erhaltene Ende als Bug anspricht) ist nur fragmentarisch erhalten und passt nach der Bergung nicht mehr zusammen.

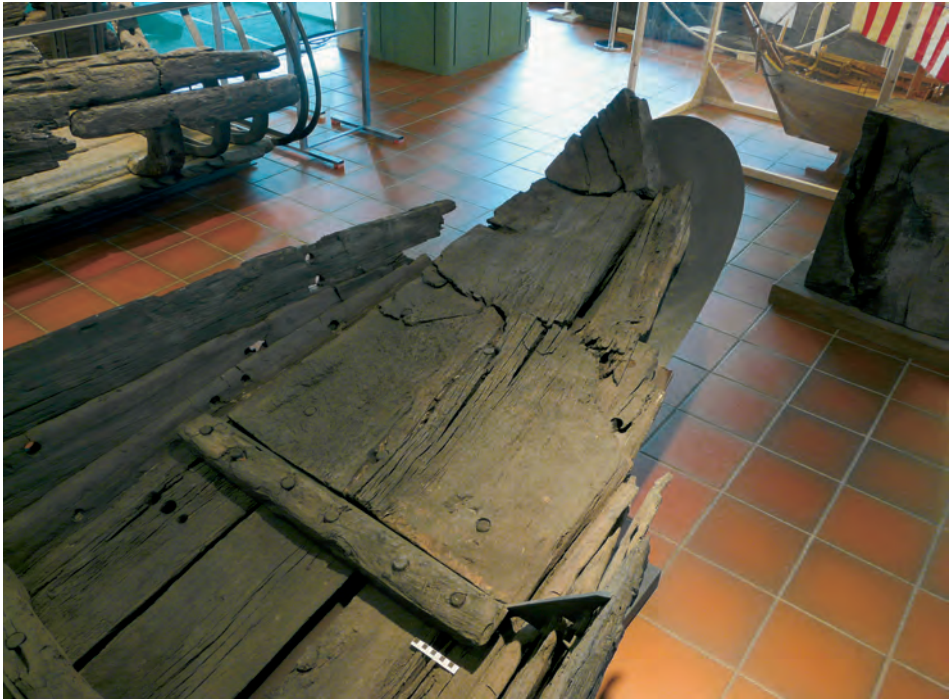
Abb. 3 Die sog. Bugplatte von Lastkahn »Karl«. (Foto: R. Mücke)

Eine Besonderheit von »Karl« ist die am erhaltenen Ende auf den Bodenplanken befestigte, wiederum nach oben gebogene Platte aus Eiche. Sie hat eine Stärke von etwa 10 cm und wurde aus einem Stück gefertigt. Da die Ausgräber das erhaltene Ende des Schiffes von Anfang an als Bug beschreiben, wird die massive Platte ebenfalls als »Bugplatte«

bezeichnet.¹³ Hakelberg verwendet dagegen den aus der neueren Schifffahrtsgeschichte bekannten Begriff »Kaffe«.¹⁴ Dennoch soll hier der etwas einfachere Ausdruck »Bugplatte« beibehalten werden. Sie markiert den Abschluss des Schiffes und wurde mit acht Holzdübeln besonders fest fixiert. Wahrscheinlich diente diese Platte zum besseren Anlanden an flachen Uferbereichen, zum Be- und Entladen und zum Schutz der Planken des Bugs vor Stößen. Es ist durchaus möglich, aber nicht zu beweisen, dass die Bugplatte erst zu einem späteren Zeitpunkt am Schiff befestigt wurde.

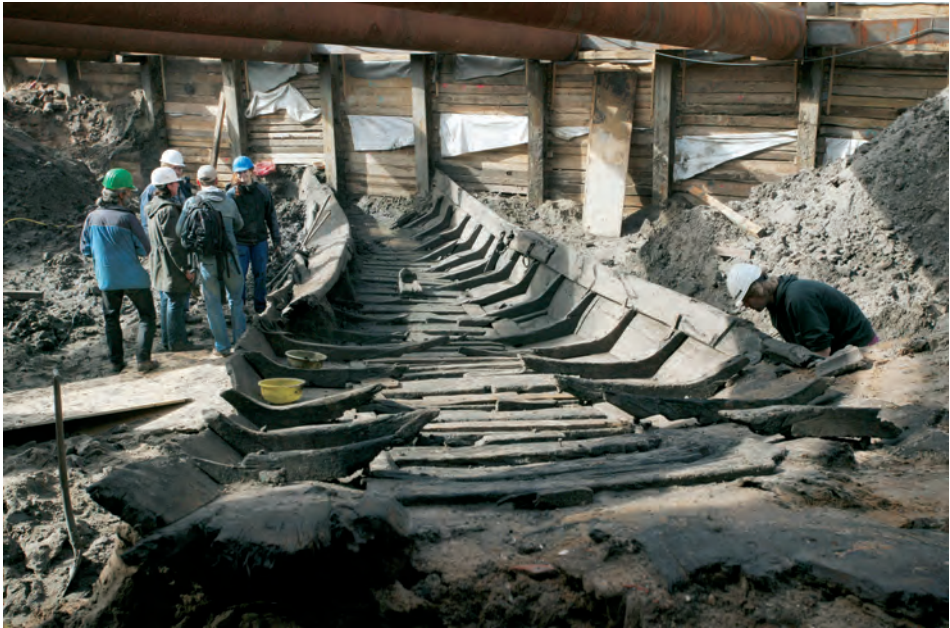
Abb. 4 Gesamtansicht von Lastkahn 1 vom Teerhof. (Foto: D. Bishop)

Lastkahn 1 hatte bei der Bergung noch eine Länge von 16,40 m und wurde direkt an der Spundwand abgesägt. Die heutige maximale Breite des Kahns beträgt 3,10 m. Da die Bord-

wände aber durch den Druck der Erde im Laufe der Zeit nach außen gedrückt wurden, war der Kahn wahrscheinlich ursprünglich nur etwa 2,50 m breit. Die Bodenbreite des Kahns beträgt durchgängig ungefähr 1,30 m. Die Bordwandhöhe des Schiffes liegt schätzungsweise bei 0,80–0,90 m.

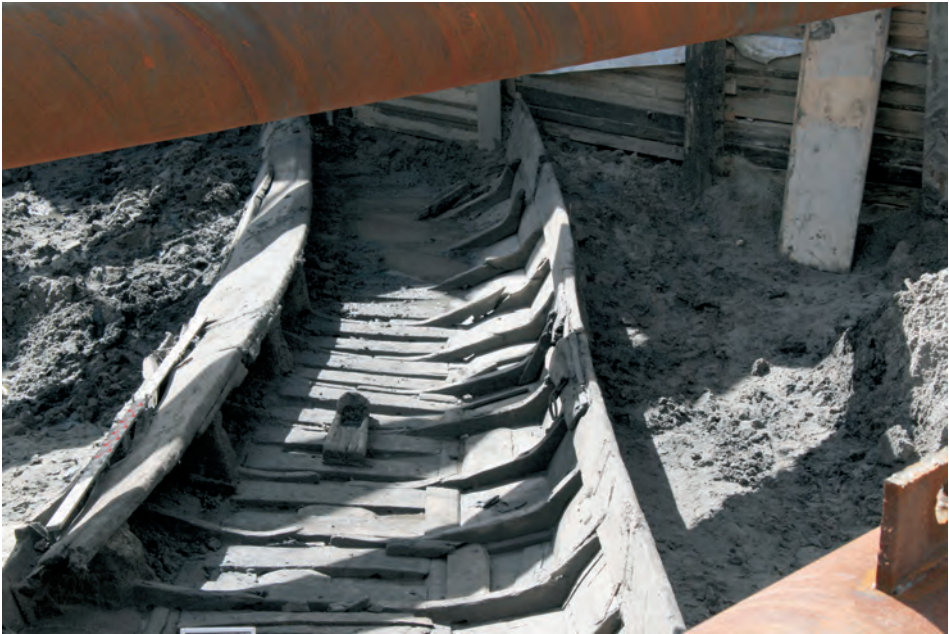
Abb. 5 Mittlerer Teil und Mastschuh von Lastkahn 1. (Foto: D. Bischof)

Die Bodenwrangen sind alternierend zu den Spanten angeordnet. Es befinden sich immer jeweils zwei Bodenwrangen zwischen einem Spantenpaar. Ihre Anordnung innerhalb des Raumes zwischen den Spanten ist nicht ganz symmetrisch, nur eine der Bodenwrangen lag immer direkt am Spant. Die Länge einer Bodenwrange betrug recht einheitlich 1,10 m, die Breite 27–28 cm.

Es haben sich 33 Bodenwrangen erhalten. Davon sind wiederum die meisten fragmentiert und haben Risse. An ihren jeweiligen Enden wurden sie mit Eisennägeln auf der Übergangspanke befestigt, auf den Bodenplanken jedoch nur mit Holzdübeln. Letztere halten nur besonders dicht, wenn sie im Wasser aufquellen können, und nur der Boden des Schiffes lag immer im Wasser. Die Anzahl und Anordnung der verwendeten Eisennägeln und Holzdübel schwankt, einige Bodenwrangen wurden offenbar mit besonders vielen Nägeln und Dübeln fixiert.

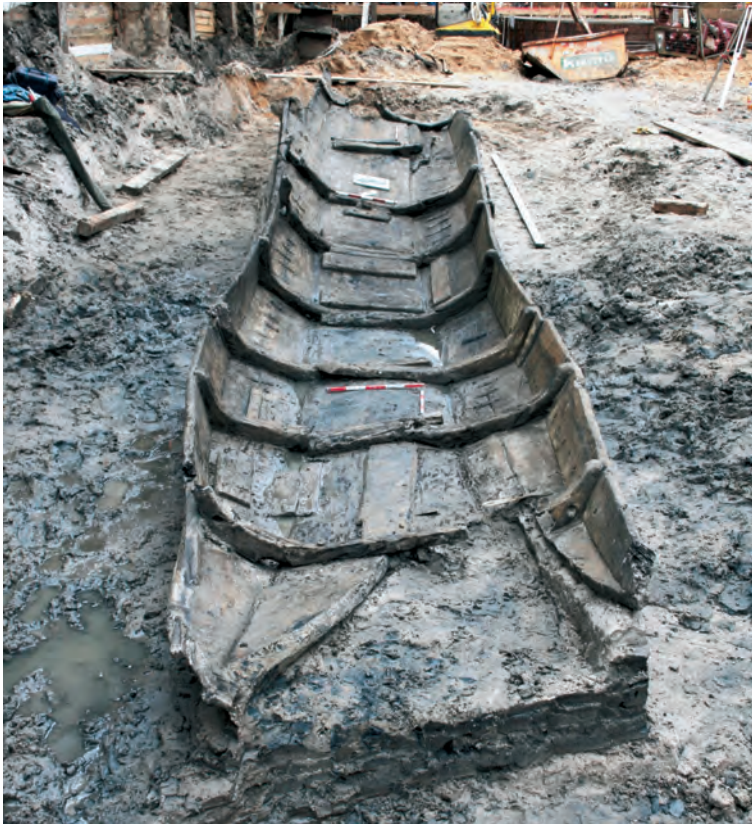
Abb. 6 Gesamtansicht von Lastkahn 2 vom Teerhof. (Foto: D. Bischof)

Auch bei Lastkahn 2 lässt sich die ursprüngliche Länge nur sehr schwer rekonstruieren. Der Boden ist ursprünglich wohl gleichbleibend flach gewesen und die Breite verringert sich an den Enden nicht. Die Gestaltung von Bug und Heck des Kahns müssen wiederum offen bleiben. Ausgehend von der Breite des Lastkahns und einem angenommenen Breiten-/Längenverhältnis von 1:9 kann eine mögliche ursprüngliche Gesamtlänge des Kahns von

etwa 15 m vermutet werden. Auf jeden Fall war der Lastkahn länger als 12 m; eine Länge von 20–25 m ist bei seinem schmalen Aufbau hingegen kaum vorstellbar.

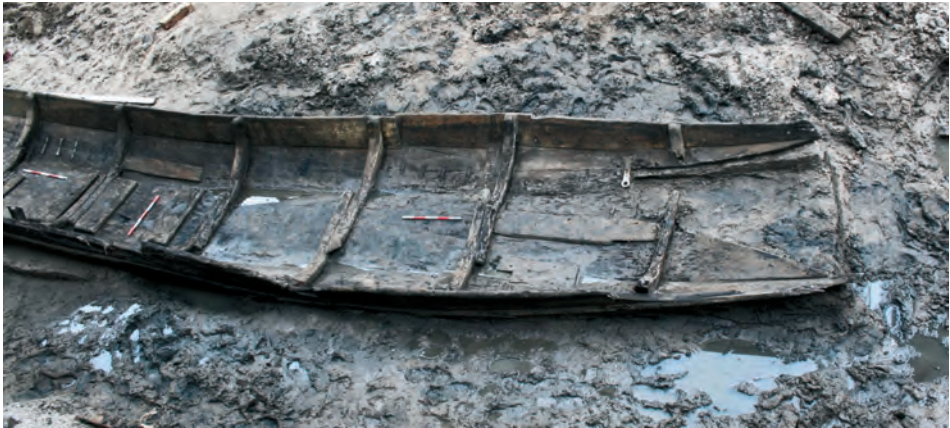
Abb. 7 Das eine erhaltene Ende des kleinen Teerhof-Kahns. (Foto: D. Bischof)

Lastkahn 2 vom Teerhof ist ein Beispiel dafür, wie das Problem des Übergangs zwischen Boden und Bordwand auch ohne eine spezielle Übergangs- oder Kimmplanke gelöst werden konnte. Der untere Teil der Bordwand wurde ganz einfach unten an die Bodenplanke gena-

gelt. Da der Winkel des unteren Teils der Bordwand zum Boden nicht so schräg war, konnten sie von unten problemlos mit Eisennägeln miteinander verbunden werden. Allerdings muss in diesem Zusammenhang auch bemerkt werden, dass wegen der fehlenden Übergangsplanke die Längssteifigkeit des Schiffes nicht so groß war wie bei Lastkahn »Karl« oder Kahn 1 vom Teerhof. Ein solches Schiff ohne Übergangsplanke an der schwachen Stelle zwischen Boden und Bordwand muss besser abgedichtet gewesen sein, um das Wasser von außen abzuhalten.

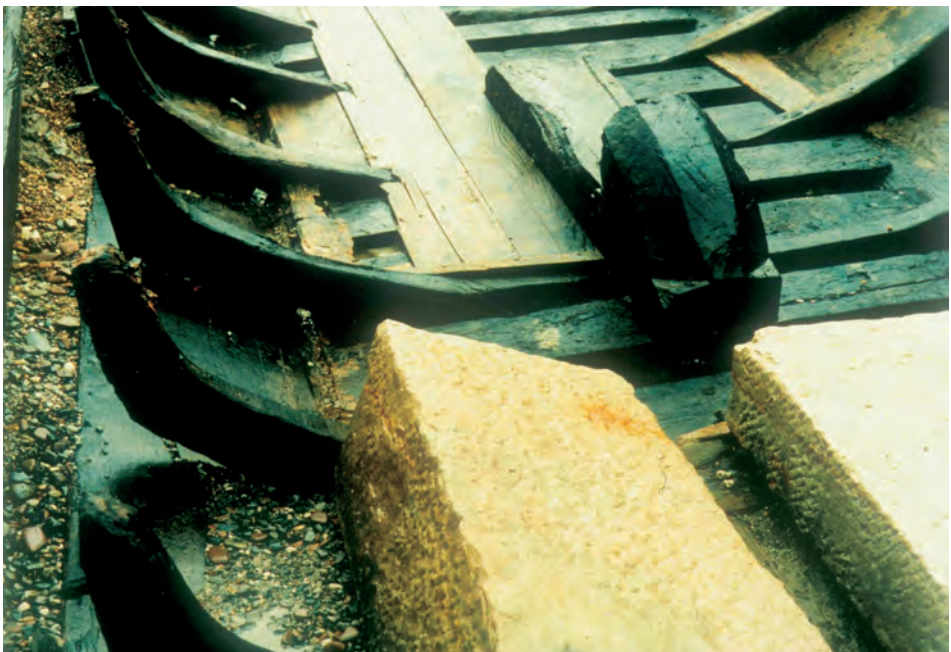
Abb. 8 Rohrsen-Kahn A mit Laufboden und Steinladung bei der Auffindung. (Foto: C. Hils)

Da Bug und Heck völlig fehlen, ist die ursprüngliche Länge des Kahns schwer einzuschätzen. Der noch erhaltene Teil des Kahns ist für sich genommen bereits länger als die anderen vier Weserlastkähne. Die Breite des Schiffes verringert sich nicht und auch der Boden ist nur wenig nach oben geschwungen, es finden sich keine Hinweise auf die Nähe von Bug und Heck im erhaltenen Teil. Wenn man wiederum von einem Breiten-/Längenverhältnis

von 1:8 oder 1:9 ausgeht, hätte der Lastkahn ursprünglich eine Länge von über 30 m gehabt, was nicht unwahrscheinlich ist. Deichsel geht sogar von einer ursprünglichen Länge von 40 m aus.³⁹

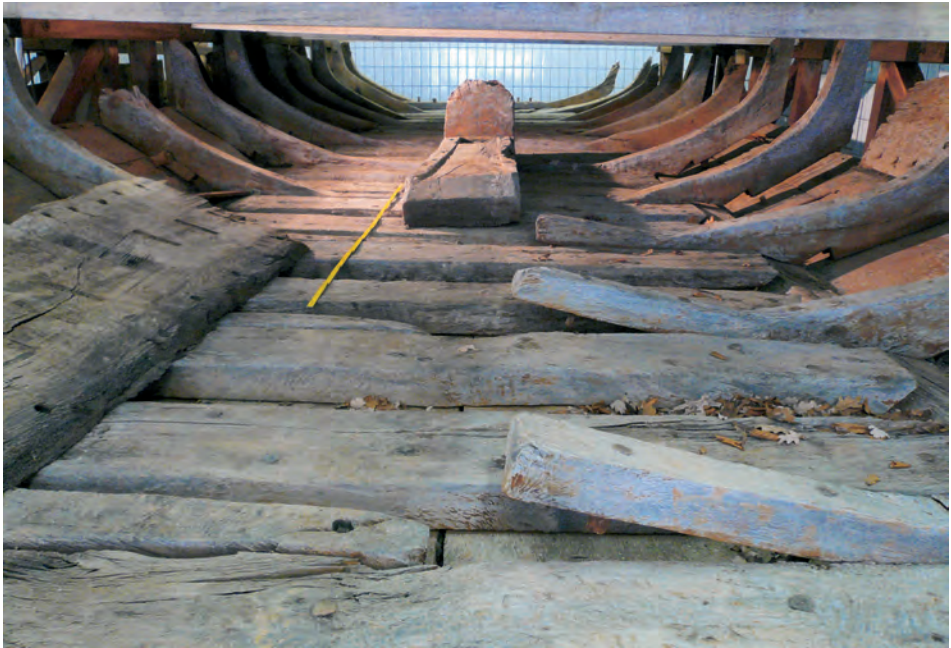
Abb. 9 Spanten, Wrangen und Mastschuh von Kahn A im heutigen Zustand. (Foto: R. Mücke)

Oben an der Bordwand befand sich ein verstärkendes Dollbord. Es wurde innen an den oberen Teil der Bordwand genagelt und überdeckte oben den Rand der Bordwand. Unten

saß das Dollbord auf dem Abschluss der Spanten auf. An der Bordwand befestigt wurde es durch Eisennägel.

Bei Lastkahn A aus Rohrßen sind noch 51 Bodenwrangen in Originallage und eine weitere erhalten, die sich genau am Bruch zwischen den beiden Teilen des Lastkahns befand. Viele der Wrangen sind fast vollständig erhalten, andere wiederum weisen sehr viele Risse auf und sind fragmentiert. In den Ecken wurden sie mit Eisennägeln am Boden befestigt und sonst mit einer unterschiedlichen Anzahl von Holznägeln. Jede Wrange hat wie die Spanten unten jeweils zwei halbrunde Durchlässe zur Wasserabfuhr. Die Enden der Wrangen sind jeweils abgeschrägt und passen sich somit der Form der Übergangspanke an.

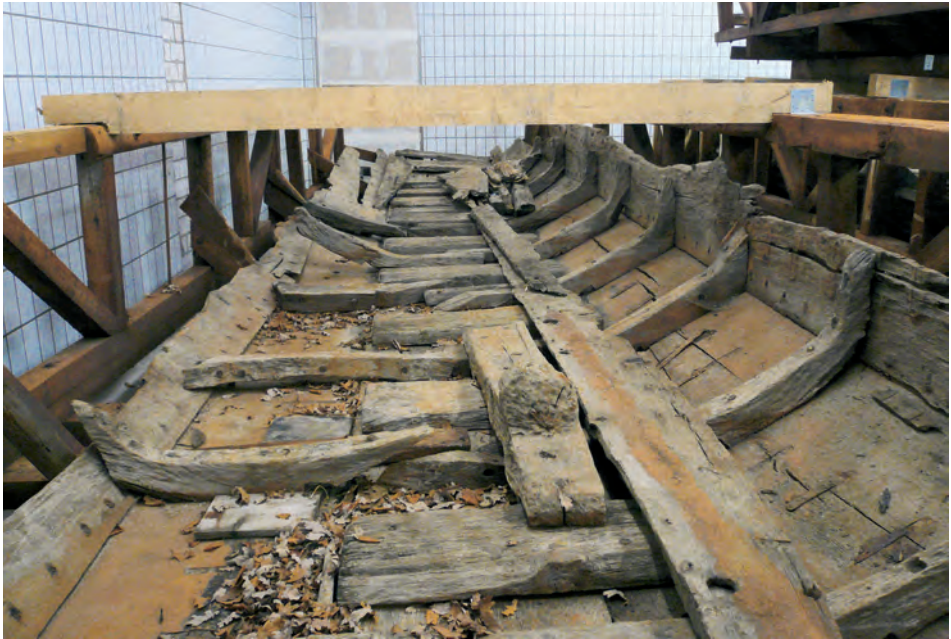
Abb. 10 Rohrsen-Kahn B im heutigen Zustand. (Foto: R. Mücke)

Der Laufboden befand sich über den Spanten und Wrangen des Kahns. Die Bohlen waren ebenso wie bei Kahn A nur etwa 2 cm dick. Sie waren wiederum sehr genau eingepasst,

allerdings hatten sie keine Aussparungen für den erhöhten Teil der Spanten. Zwischen den Spanten wurden kleinere Bohlen passend eingefügt. Vermutlich konnten die Bohlen des Laufbodens wie beim anderen Kahn schnell entfernt und ausgetauscht werden.

Die Bordwand des Kahns bestand aus zwei Teilen. Der untere war in einem Winkel von 145 Grad zum Boden angesetzt, der obere befand sich senkrecht darauf. Gerade der obere Teil ist im heutigen Zustand des Schiffes schlecht erhalten und der untere Teil überwiegend nach außen gekippt. Die zwei Teile der Bordwand bestehen jeweils aus einem Plankengang von etwa 0,50 m Breite. Gerade der untere Teil der Bordwand weist besonders viele Risse (die repariert wurden) oder sogar klaffende Öffnungen auf, wie z.B. am einen erhaltenen Ende des Kahns sehr gut zu erkennen ist. Die Planken, die die Bordwand bilden, überschneiden sich recht stark, was die Wand zusätzlich verstärkt.

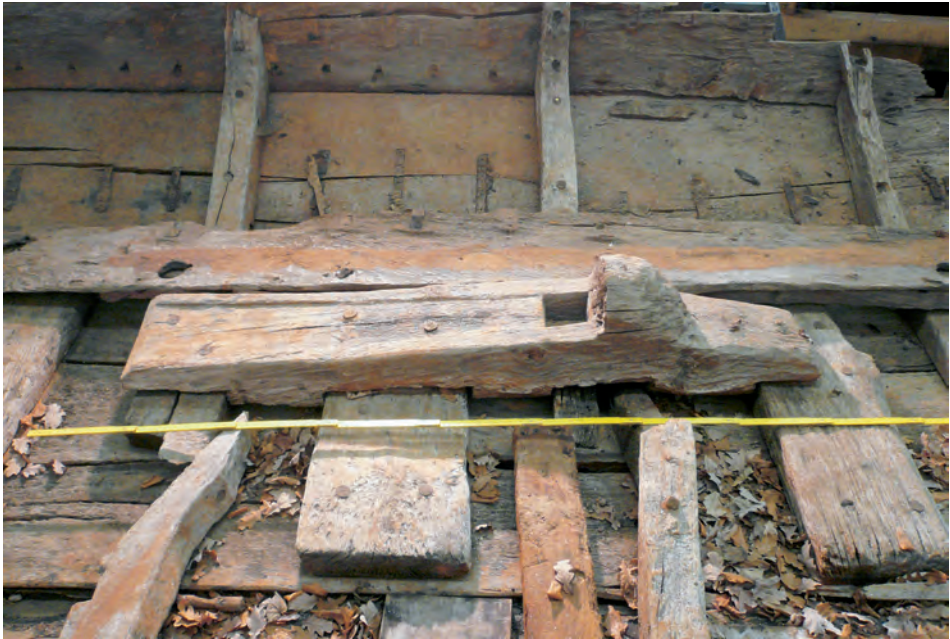
Abb. 11 Bordwand mit Reparatur und Mastschuh bei Kahn B. (Foto: R. Mücke)

Die zahlreichen Beschädigungen des Kahns sind zwar sorgfältig repariert, konnten jedoch weitere Schäden, die heute zu sehen sind, nicht aufhalten. Die vielen Risse der Bordwand wurden wie üblich mit Eisenklammern abgedeckt, wobei bei Kahn B eine besonders enge Stellung der Klammern auffällt. Im heutigen Zustand des Schiffes haben sich einige der Risse trotz der Klammern weit geöffnet, was durch die Lagerung im Wasser bedingt sein kann, aber vielleicht auch schon während der Nutzung des Kahns der Fall war. Einige Teile der Bodenplanken wurden entfernt und durch kleine Bretter ersetzt. Etwas merkwürdig ist ein kleines Brett mit Spitze, das ohne erkennbaren Grund mit nur einem Nagel an der Bordwand befestigt wurde. Welchem Zweck es diente, lässt sich nicht sagen.

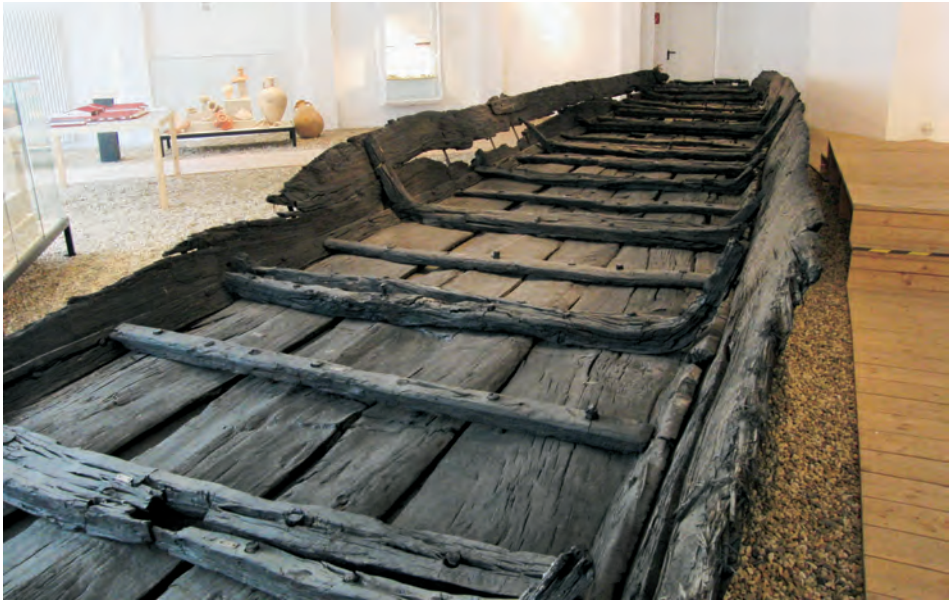
Abb. 12 Kahn Krefeld-Gellep III. (Foto: R. Mücke)

Der Aufbau von Kahn Krefeld III ist vergleichbar mit dem von »Karl«: Das Schiff besitzt eine flachbodige Konstruktion mit an den Enden leicht ansteigendem Boden, eine Übergangsplanke mit niedrigem, gelehntem Seiten- und großem Bodenteil, zwischen den nur eine weitere Bodenplanke eingesetzt wurde, sowie alternierend angeordnete Halbspanten und schmale Wrangen. Bug und Heck des Kahns sind nicht erhalten, weswegen man nicht sagen kann, ob er wie »Karl« eine Art Bugplatte hatte. Das Schiff wurde ebenfalls mit kraweelen Bodenplanken und geklinkerter Bordwand gebaut, allerdings besteht letztere im Gegensatz zu der von »Karl« nur aus einem Plankengang. Der Winkel der Bordwand ist ebenfalls vergleichbar. Auch der Kahn aus Krefeld ist ganz aus Eiche gebaut und wird nur durch Holznägel zusammengehalten. Die Kalfaterung besteht aus Moos.

Einige interessante Details weichen beim Krefelder Kahn jedoch vom Bremer Kahn ab. So konnten im Umfeld des Schiffes einige eiserne Kalfatklammern entdeckt werden und Stender erwähnt sogar eine Kalfatklammer in Originallage am Schiff, was äußerst selten ist.⁷³ Sie hielt die durch Holzkeile in die Fugen zwischen den Planken gedrückte Kalfatmasse fest. Bei Lastkahn »Karl« könnte die Kalfaterung ähnlich befestigt gewesen sein. Eng gesetzte Löcher an der Oberkante der Bordwand des Krefelder Kahns könnten vielleicht zur Befestigung eines Dollbords gedient haben. Wichtig ist auch eine kleine Aussparung in einem Spantenpaar, die auf die Existenz eines kleinen Mastes, der wohl zum Treideln diente, hinweist. Das beweist also, dass Lastkähne auch im frühen Mittelalter getreidelt wurden. Schließlich deutet Stender die Spuren einer Aussparung im Heckbereich als Anbringungs-ort eines Streichruders.⁷⁴

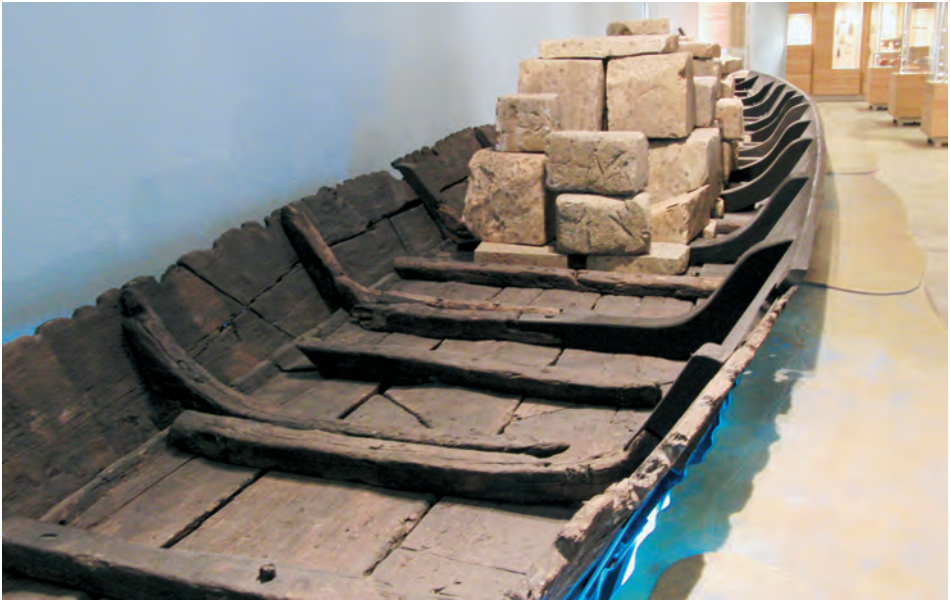
Abb. 13 Der Kahn aus Kalkar-Niedermörmter. (Foto: R. Mücke)

Der Lastkahn aus Kalkar-Niedermörmter wurde 1993 bei Arbeiten im Bereich einer frühgeschichtlichen Rheinrinne gefunden. Der Kahn hat noch eine Länge von 13,70 m, eine maximale Breite von 2,50 m und eine Bordwandhöhe von 0,60 m. Der Grundriss wird von Obladen-Kauder als weidenblattförmig beschrieben⁷⁵ und ist etwas bootförmiger als bei Lastkahn »Karl«. Durch den Fund von Keramik des 8. und frühen 9. Jahrhunderts und die

Obladen-Kauder hat beobachtet, dass sich bei dem Kahn aus Kalkar am Übergang zwischen Boden und Bordwand genau unter dem Knick der Spanten kleine Rundhölzer und Zweige befinden, die sie als eine Art Polsterung interpretiert.⁷⁷ Das wäre auch eine mögliche Erklärung für den bei Lastkahn »Karl« beobachteten Ast unter einem der Spanten. Ähnlich wie beim Krefelder Kahn befindet sich beim Fund aus Kalkar oben an der Bordwand eine Reihung von Löchern, die auf ein mögliches Dollbord verweist. Beim Kahn aus Kalkar-Niedermörmter haben sich sogar Fragmente der Ladung erhalten, die aus Tuffsteinblöcken bestand. Davon ausgehend kann man vermuten, dass auch die Kähne aus Krefeld und Bremen für den Transport von Steinen gebaut waren.

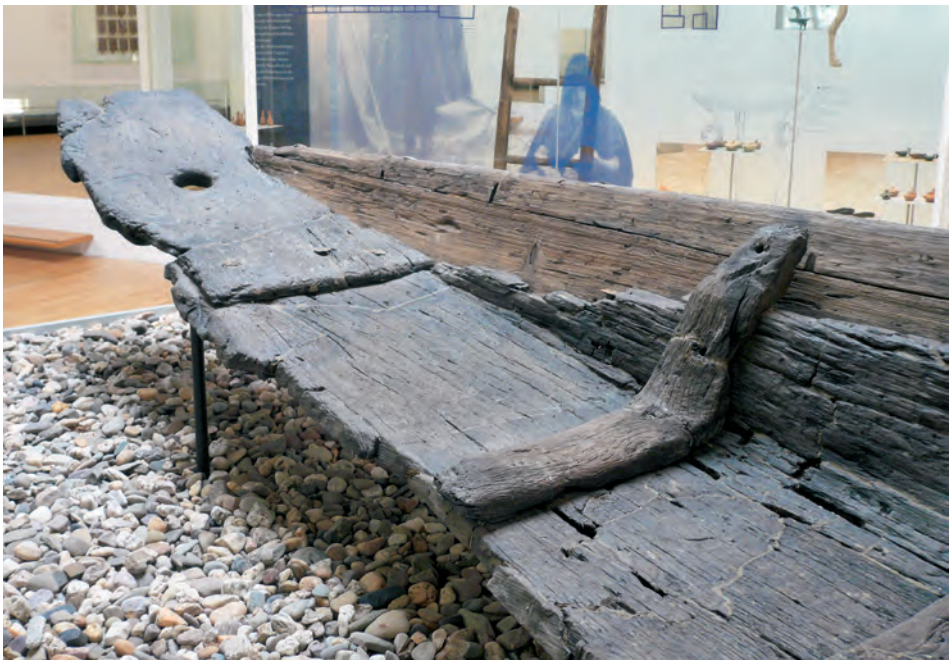
Abb. 14 Kahn Zwammerdam 3. (Foto: R. Mücke)

A comparison of the Weser barges with other vessels reveals that there are not many comparable finds which have undergone archaeological examination. Barge "Karl" resembles Barge III from Krefeld and the barge from Kalkar-Niedermörmter even with regard to details. The two other barges date from the period around AD 800, and the three together are the only Early Medieval examples of flat-bottomed barges to have been found anywhere in Central Europe. The only element resembling the board nailed to the bow of the barge "Karl" is seen on the Roman-era Vessel 3 from Zwammerdam in Holland.
