► HANS-PETER SCHLETTER

Der Kaiserswerther Nachen

Ein archäologischer Beitrag zur Rheinschifffahrt der Frühen Neuzeit

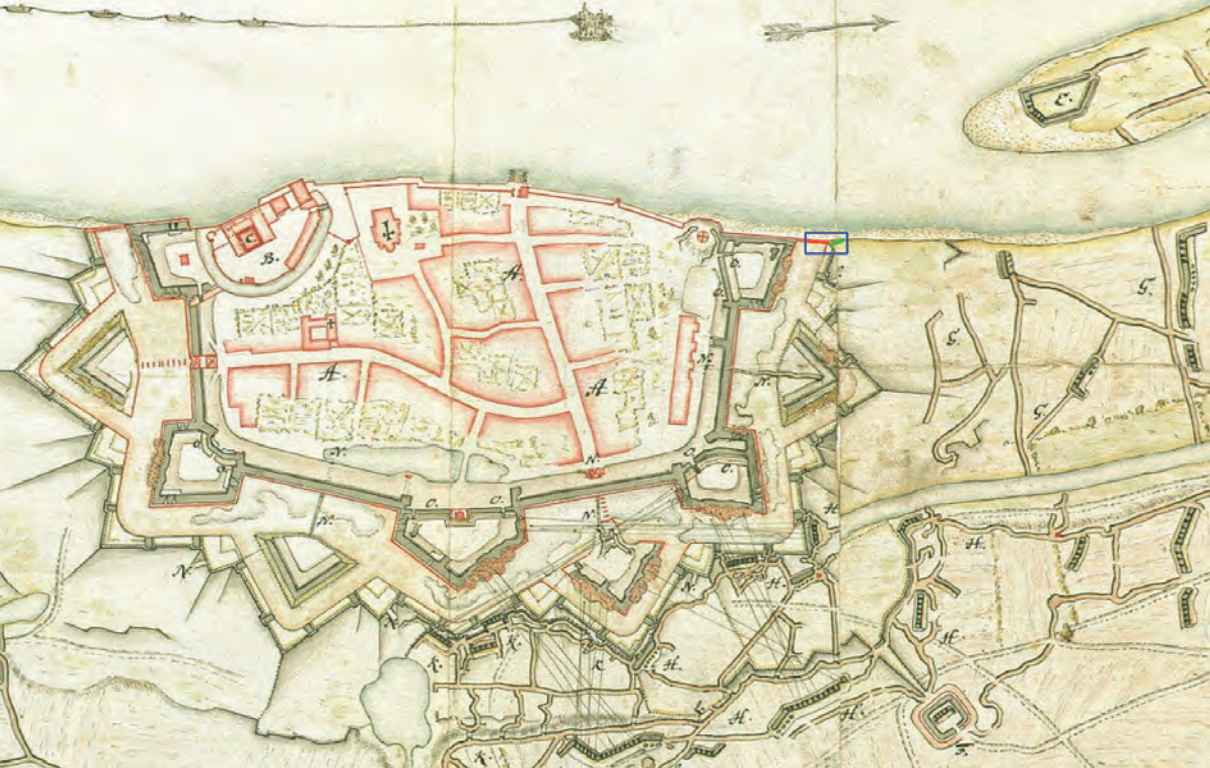
Abb. 1 Ausschnitt aus dem »Plan des Attaque de Kaiserswerth«, kolorierte Handzeichnung von 1702, mit Markierung der Ausgrabung (blauer Rahmen), dem nördlichen Batardeau (rot) und dem Schiff (grün). (Hessisches Staatsarchiv Marburg)

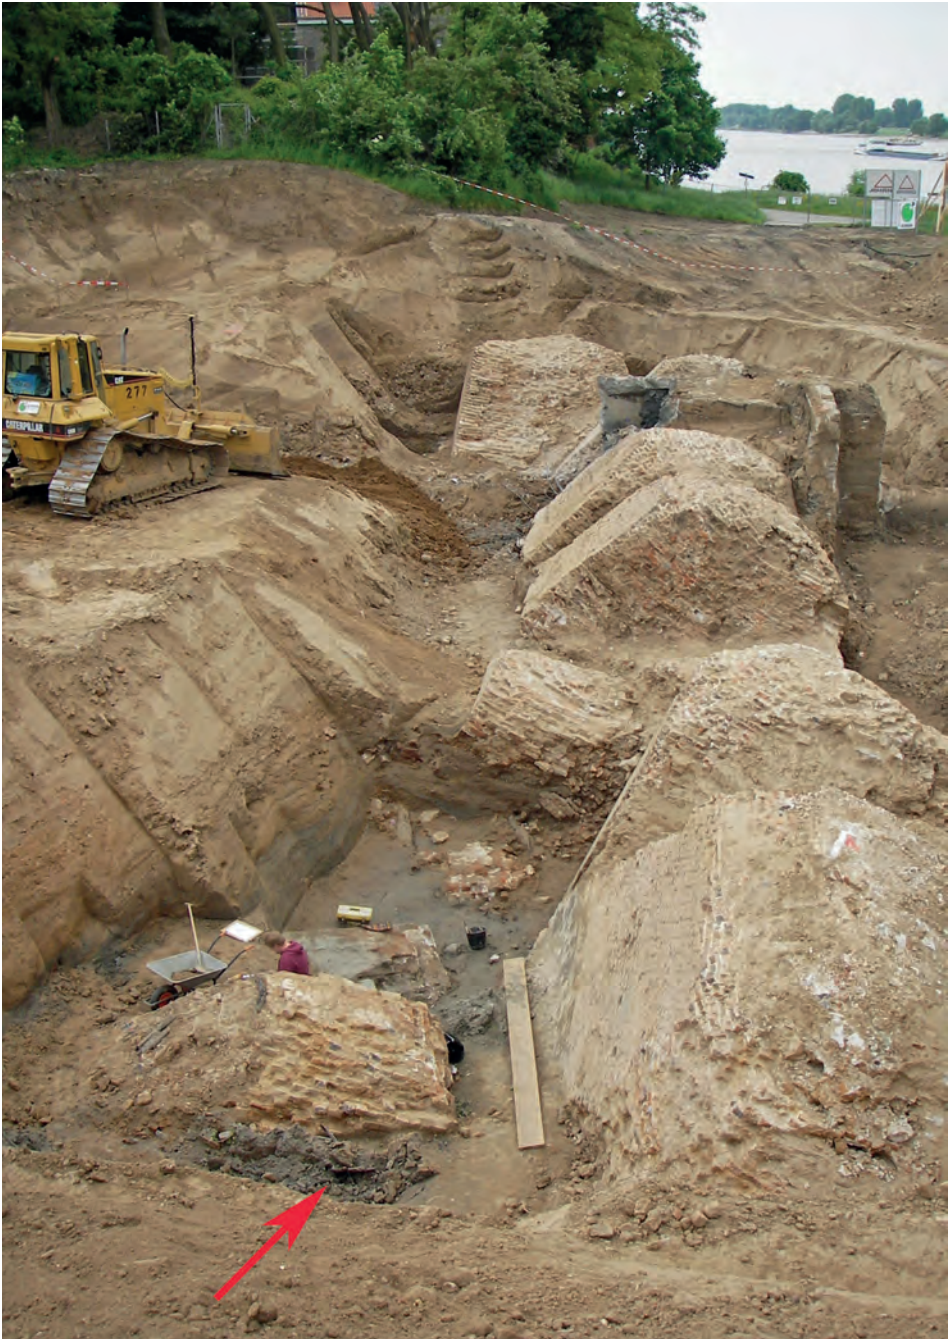
Abb. 2 Die Mauerbefunde des Batardeaus am 13. Mai 2009, Blick nach Süden. Im Vordergrund können bereits Holzstücke des Schiffsbugs erkannt werden (roter Pfeil). (Foto: archaeologie.de, Duisburg)

es sich dabei um Reste eines Batardeaus der ehemaligen Festung handelte. Ein Batardeau oder Bär war ein armiertes Stauwehr zur Regulierung des Wasserstandes in einem Festungsgraben. Zur Kaiserswerther Festung gehörten zwei Stauwehre nördlich und südlich des Ortes, von denen nun der nördliche entdeckt worden war (Abb. 2).

Das ca. 40 m lange, 4,2 m hohe, an der Basis ca. 6 m breite und ca. 13° dosierte Bauwerk bestand aus einem zweischaligen Backsteinmauerwerk, in dessen Außenschale schachbrettartig versetzte Basaltsäulen einbanden. Die Backsteinlagen der Außenschalen waren nicht horizontal gemauert, sondern im rechten Winkel zu den einfallenden Mauerflanken angeordnet. Der Zwickel in der Mitte der Mauer war mit einem Gusskern aus Backsteinen, Basaltbruchstücken und Mörtel ausgefüllt. Das Fundament bestand aus einer Basaltlage über einem Holzrost aus 0,25 m starken, miteinander verzapften Balken. Die Balken waren zu Gefachen mit einer Seitenlänge von 1,1 bis 1,3 m zusammengefügt. Aufgrund einzelner beobachteter Pfosten ist anzunehmen, dass die Balkenlagen auf einer Pfahlgründung ruhten.

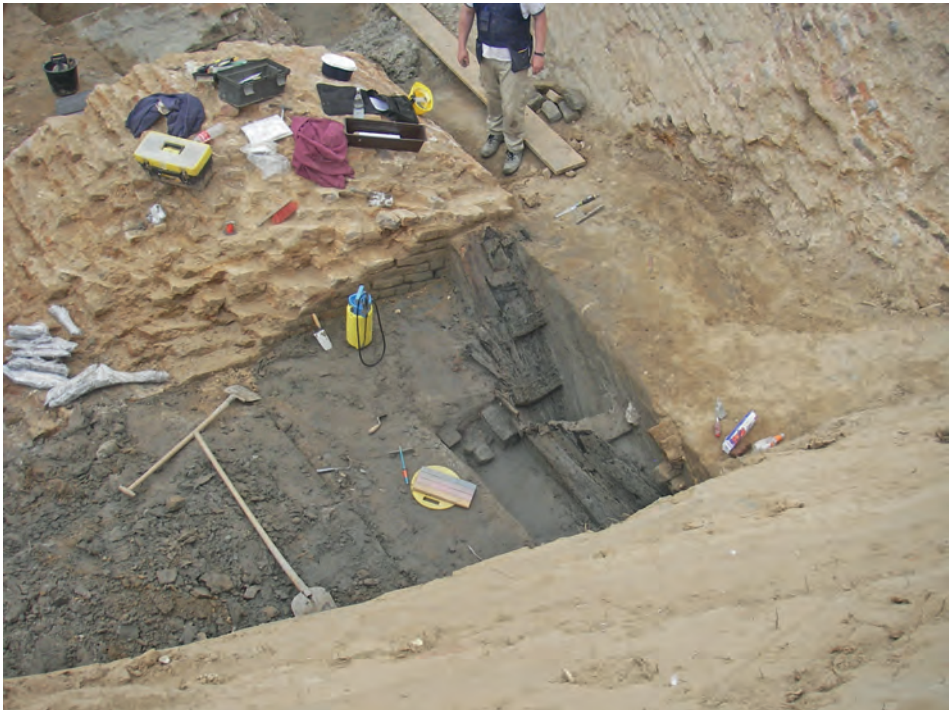
Abb. 3 Sondageschnitt nördlich des Batardeaus mit der bereits freigelegten Backbordseite des Schiffsbugs am 14. Mai 2009. (Foto: archaeologie.de, Duisburg)

Die Dokumentation des Batardeaus war nahezu vollständig abgeschlossen, es sollten nur noch wenige Restarbeiten erledigt werden, da entdeckten P. Jülich und der Verfasser am 14. Mai 2009 nördlich der Kontereskarpe am nördlichen Ende des Stauwehrs Holzreste in den Schwemmschichten des Kittelbaches. Bei näherer Untersuchung war schnell klar, dass diese Holzreste in einem konstruktiven Zusammenhang standen. Der daraufhin eilends angelegte Sondageschnitt brachte den Bug eines hölzernen Schiffs zutage (Abb. 3).

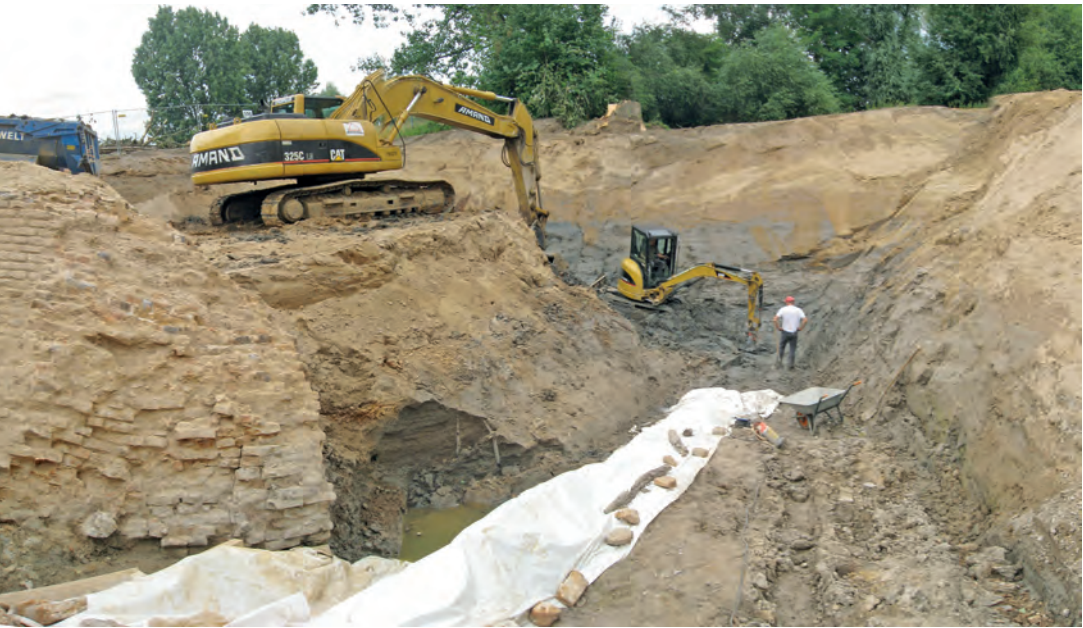
Abb. 4 Sondierung des nördlichen Schiffsendes vor dem Wassereinbruch, Blick nach Norden.
(Foto: archaeologie.de, Duisburg)

Am 22. Juni 2009 konnte auf diese Weise das nördliche Ende des Schiffes erfasst werden (Abb. 4). Zu diesem Zeitpunkt wussten wir, dass das Schiff über 16 m lang war und sein nördliches Ende mehr als 3 m tiefer als das südliche lag.

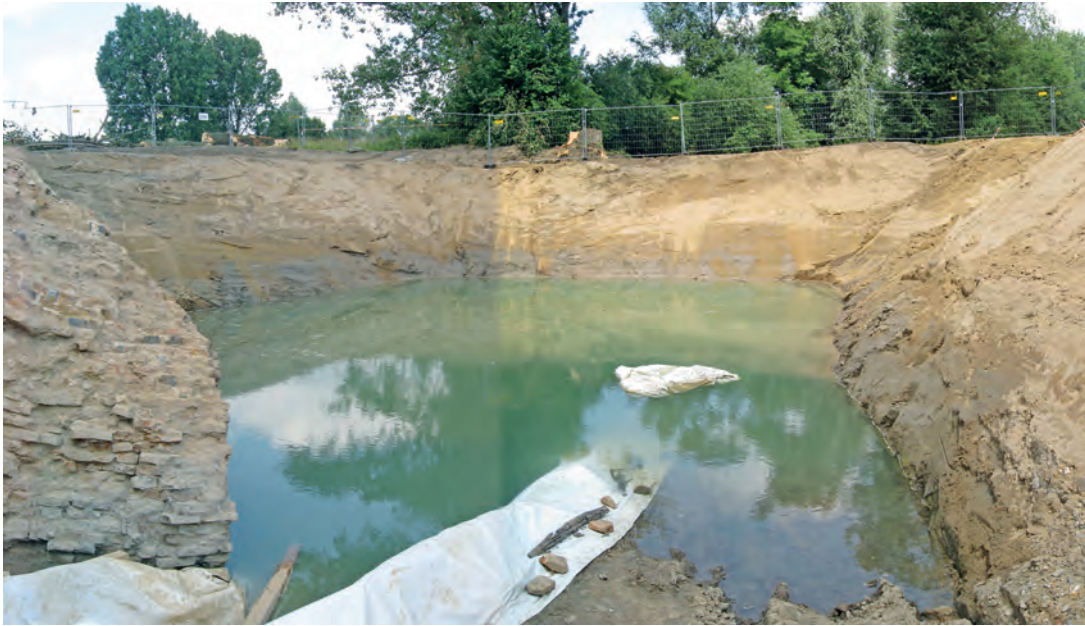
Abb. 5 Wenige Stunden nach dem Wassereinbruch am Heck des Schiffs, Blick nach Norden.
(Foto: archaeologie.de, Duisburg)

menden Wasser nur mit Hilfe des 25-Tonnen-Baggers aus der Baugrube gerettet werden konnte (Abb. 5). Innerhalb einer Stunde war die Baugrube nahezu vollständig mit Wasser gefüllt. Die hier gezeigten Abbildungen 4 und 5 wurden innerhalb von nur zwei Stunden aufgenommen. Offensichtlich war das tonige Sediment, in dem das Schiff lag, am Heck vom Grundwasser aus den darunter liegenden Schichten durchbrochen worden. Der Wasserstand im Grabungsschnitt pegelte sich im Lauf des folgenden Tages auf die Höhe des aktuellen Rheinpegels ein. Nur der Bug des Schiffes im Süden ragte aus der Wasserfläche hervor. An weitere archäologische Arbeit war unter diesen Umständen nicht zu denken. Ein vollständiger Verlust dieses bedeutenden Fundes schien sicher.

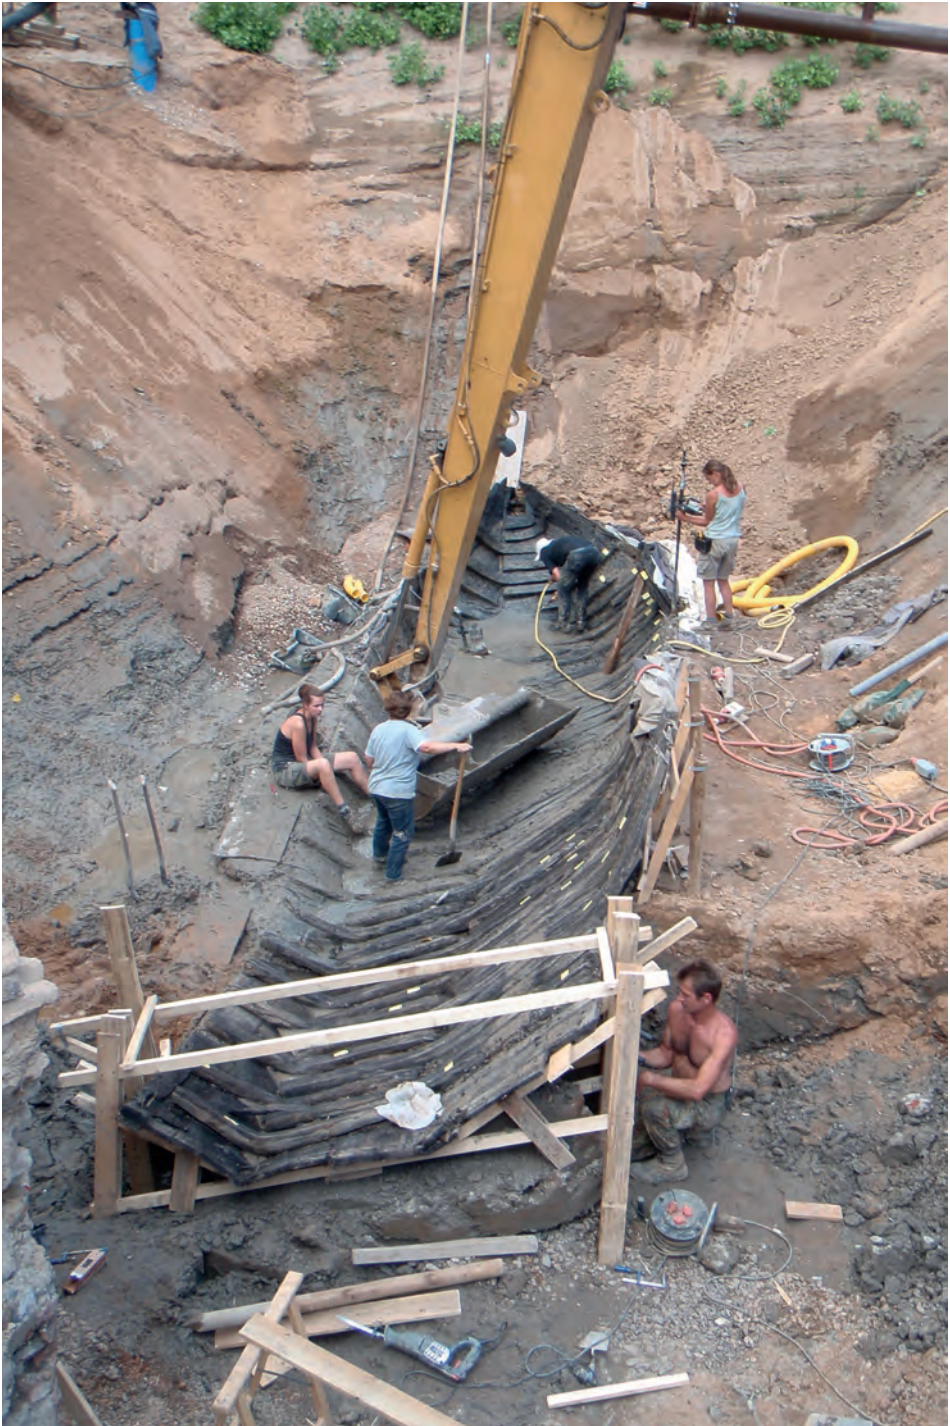
Abb. 8 Freilegung, Dokumentation und Bergungsvorbereitung des Rumpfes. Im Vordergrund wird ein Teilstück eingerüstet. Blick nach Norden. (Foto: archaeologie.de, Duisburg)

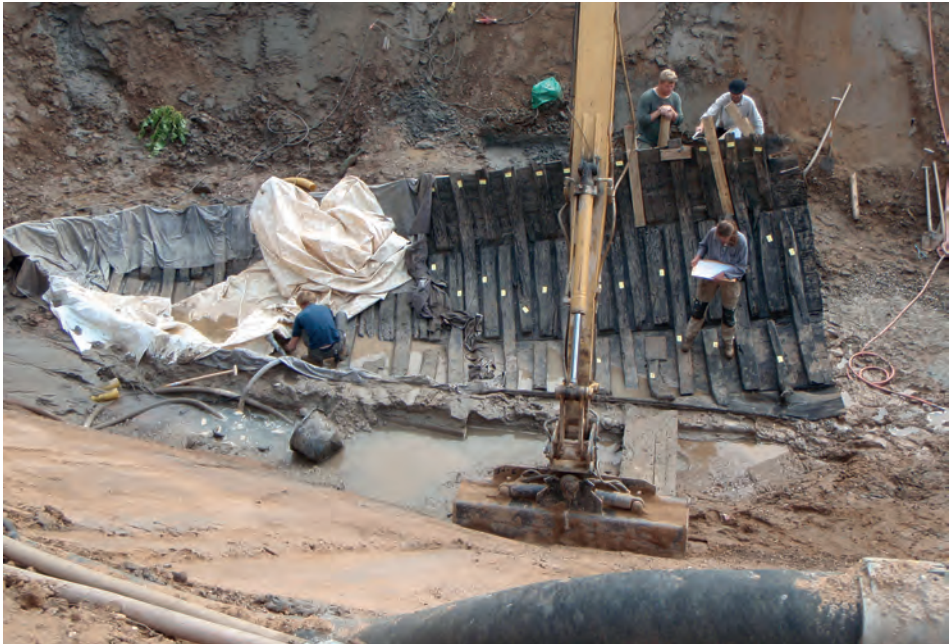
Abb. 9 Dokumentation und Bergungsvorbereitung von Abschnitt 5. Das Wasser im Vordergrund zeigt den tiefsten möglichen Pegel auf der Grabung an. Blick nach Osten. (Foto: archaeologie.de, Duisburg)

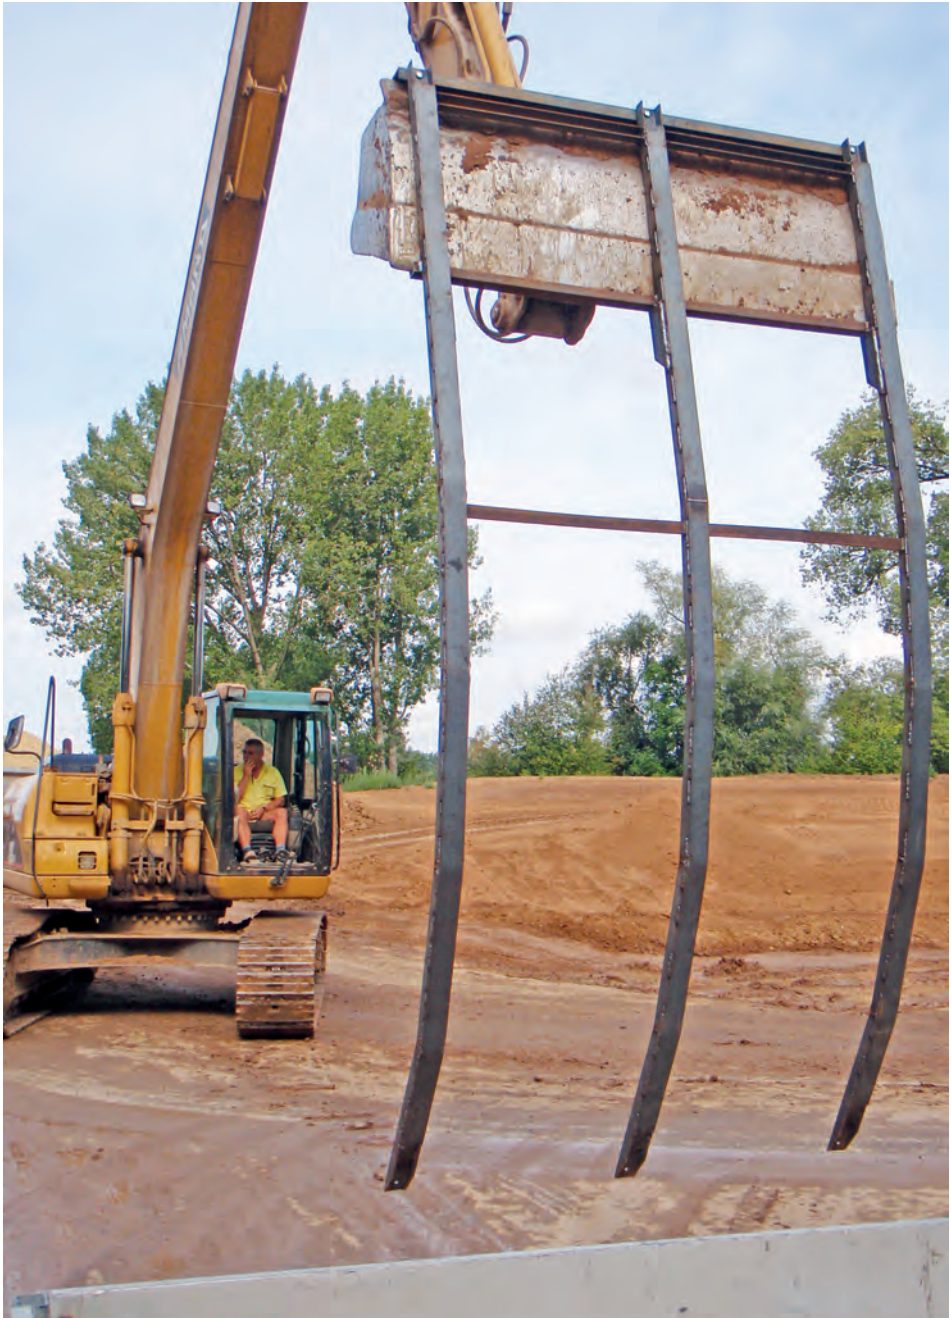
Abb. 10 Auf der Grabung entwickelte Hebevorrichtung zur Bergung der Rumpfsegmente, die teilweise unter dem Wasserspiegel lagen. (Foto: archaeologie.de, Duisburg)

Nach eingehender Beratschlagung wurde ein Bauschlosser hinzugezogen. Dieser sollte aus 4 m langen U-Profilen eine Gabel herstellen, die fest an den Böschungslöffel des Langstielbaggers geschraubt werden konnte. Die Zinken der Gabel sollten gebogen sein und einen Meter länger als die maximale Breite des Schiffes. Um zusätzliche Stabilität zu gewinnen, mussten die U-Profile mit Blechen geschlossen und eine Strebe zwischen den Zinken hinzugefügt werden. Diese Hebevorrichtung sollte vom Bagger unter dem Schiff durchge-

drückt werden und die hölzernen Traversen ersetzen. Am 2. September war das beeindruckende Konstrukt fertig und wartete auf seinen Einsatz (Abb. 10).

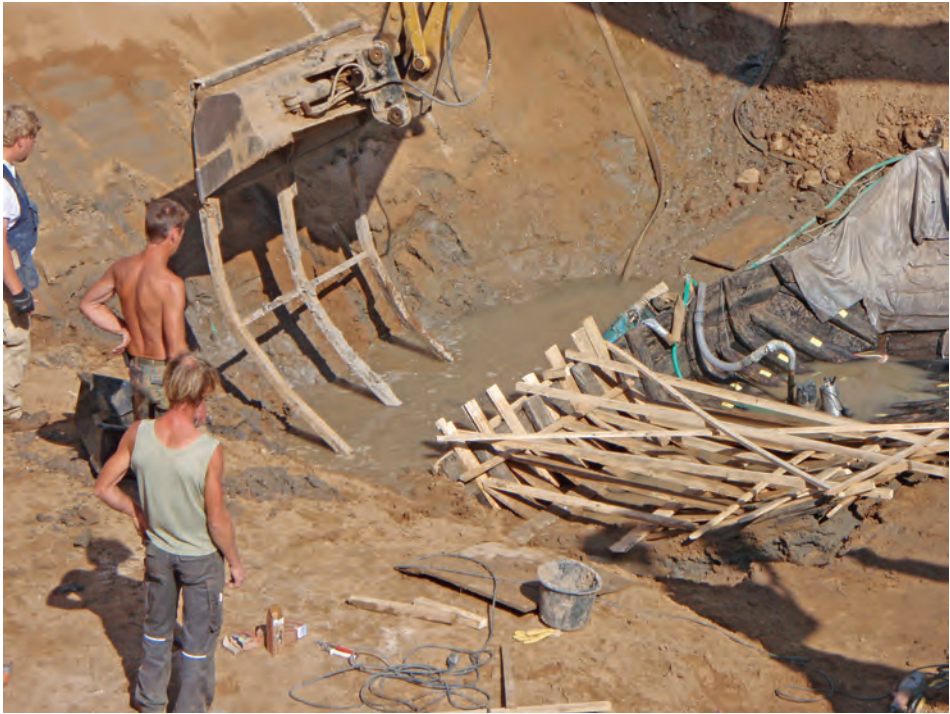
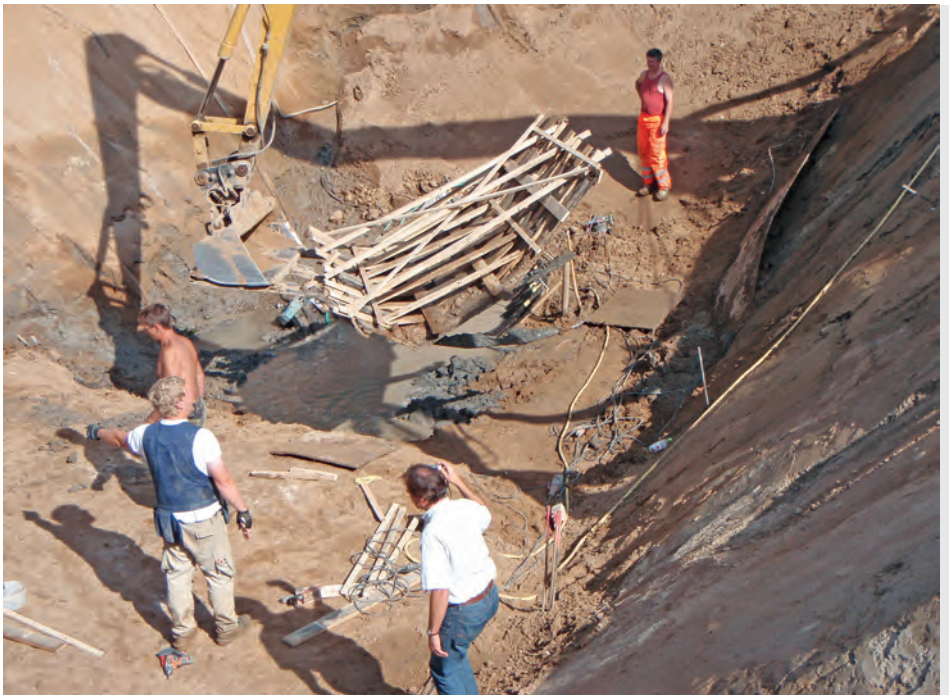
Abb. 11a–b Die Bergungsgabel wird unter dem Schiff durchgedrückt und das vorbereitete Teilstück angehoben. (Fotos: archaeologie.de, Duisburg)

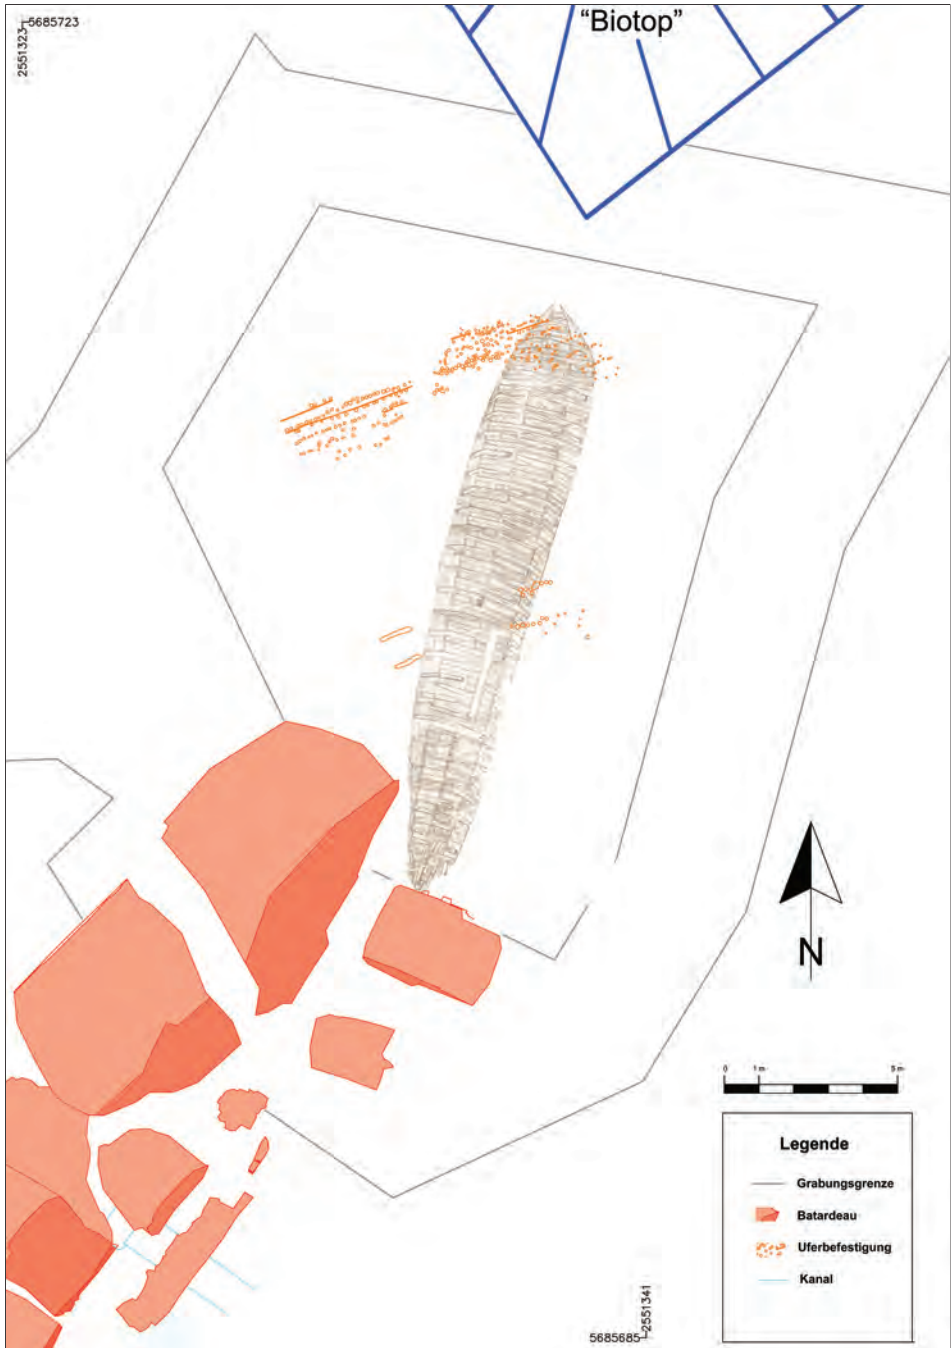
Abb. 15 Uferbefestigungen, Schiff und Batardeau. (Zeichnung: H.-P. Schletter)

ebenfalls als Doppelreihen mit dazwischen geklemmten Holzbohlen ausgeführt (Abb. 15). Die Befestigung konnte auf einer Länge von über 9 m beobachtet werden. Aufgrund der Eile, mit der die Grube für das Schiff hergestellt werden musste, konnte die nördliche Uferbefestigung nicht im Profil untersucht werden, doch wird man nicht fehlgehen, einen mit der südlichen Uferbefestigung vergleichbaren Aufbau anzunehmen.

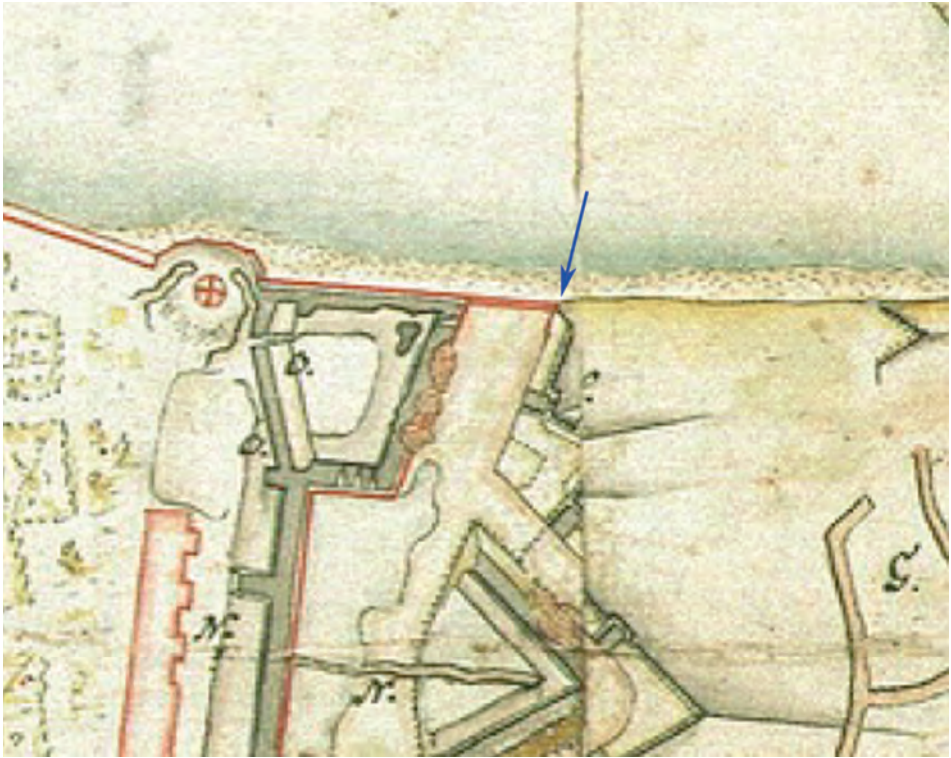
Abb. 17 Die Bastion St. Suitbert mit dem nördlichen Batardeau und seiner Anbindung an die äußeren Festungswerke (blauer Pfeil). Ausschnitt aus Abb. 1. (Hessisches Staatsarchiv Marburg)

Im Gegensatz zum südlichen Stauwehr war der nördliche Batardeau nicht bis zum gegenüberliegenden Glacis gebaut, sondern endete dort, wo der sogenannte gedeckte Weg begann (Abb. 17). Auch die Abmauerung der Kontereskarpe ist im Gegensatz zur südlichen Festungsfront nur auf wenigen Metern östlich des Batardeaus dargestellt. Nach dieser Planzeichnung müsste die nördliche Stirnseite des Batardeaus von Norden her sichtbar gewesen sein. Dass diese Darstellung offensichtlich ein genau beobachtetes Detail der

Festungsanlage widerspiegelt, zeigte sich spätestens nach Freilegung des Schiffes. Nun war erkennbar, dass die nördliche Stirnseite des Batardeaus auf Sicht mit sorgfältig gesetzten Eckquadern gemauert war und somit wohl ursprünglich freistand.

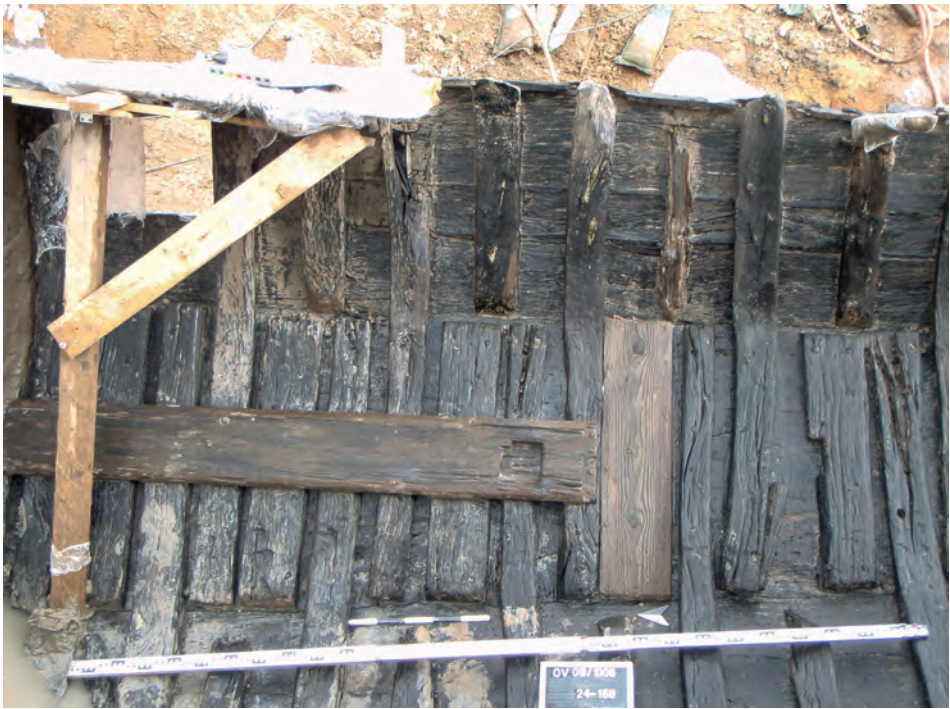
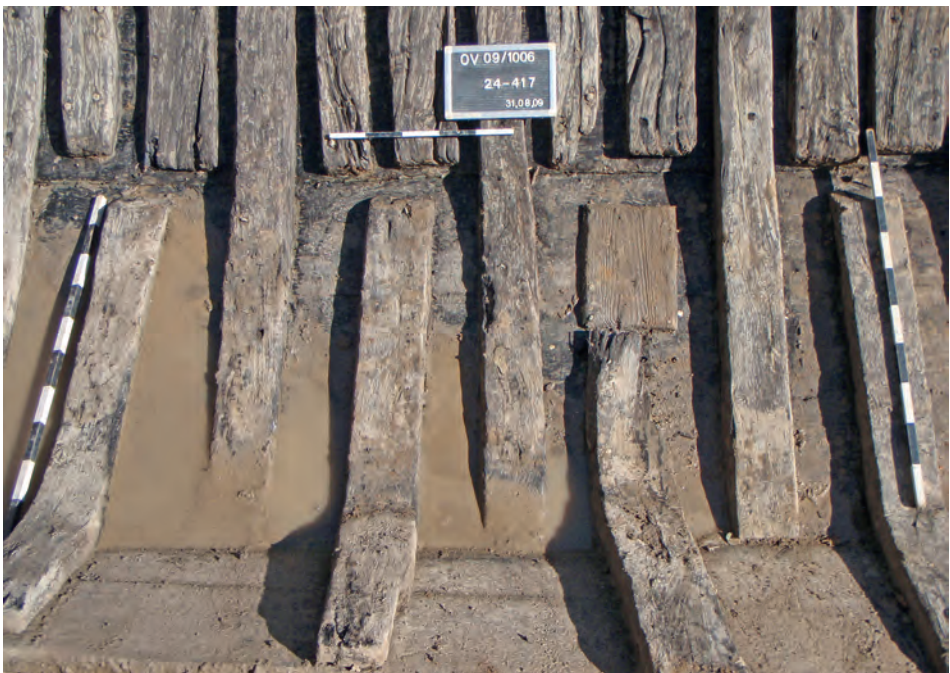
Abb. 19a–b Spant Nr. 14 mit Wrange aus Nadelholz (oben) und Reparatur mit Nadelholz beim Knickspant von Spant Nr. 32 auf der Steuerbordseite (unten). (Fotos: archaeologie.de, Duisburg)

Im Inneren des Schiffes können an verschiedenen Stellen Splitterungen und Beschädigungen der Spanten erkannt werden. Auch mehrere Reparaturen der Spanten sind erkennbar. So fehlt vom Knickspant Nr. 32 auf der Steuerbordseite ein gutes Stück. An seiner Stelle ist ein ca. 35 x 25 cm großes Brett auf die Planken genagelt worden. Der Gegenpart auf der Backbordseite fehlt zur Gänze. Auch hier wurde ein Brett aus Nadelholz an seiner Stelle befestigt (vgl. Abb. 19a–b). Ganz ähnliche Beschädigungen weisen die Spanten Nr. 37, 42 und 48 auf. Beim Spant Nr. 52 ist dagegen ein Teil der Wrange durch ein Brett ersetzt worden. Vollständig fehlt die Wrange bei Spant Nr. 46. An mehreren Stellen konnte beobachtet werden, dass ein auftretender Riss in der Beplankung offensichtlich durch ein aufgenageltes Holzklötzchen gestoppt werden sollte (vgl. Beilage 1).

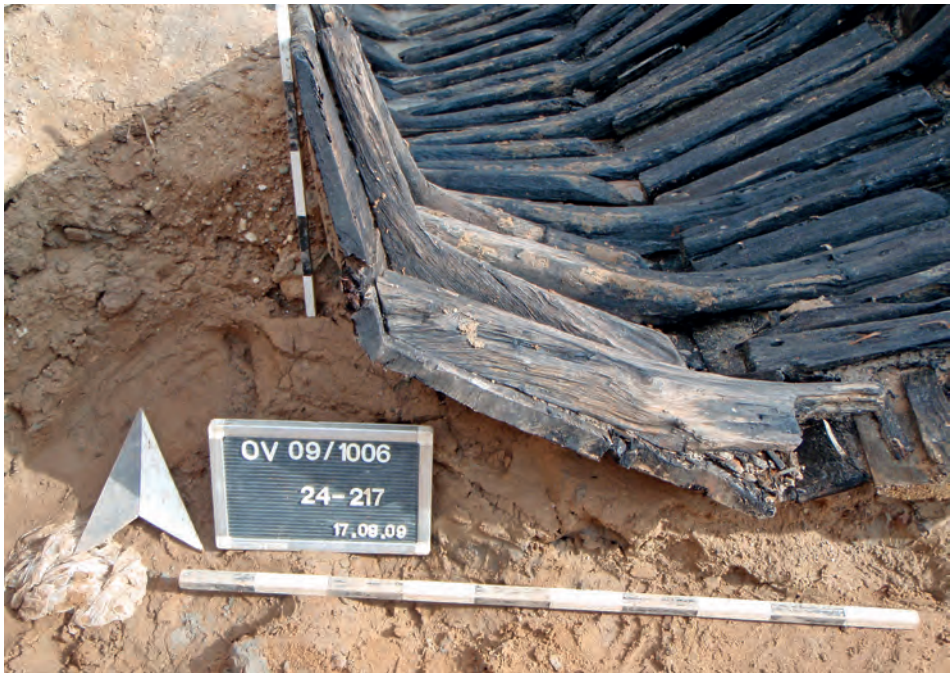
Abb. 20 Ober- und Unterbord der Steuerbordseite, Querschnitt des Schiffes vor Spant Nr. 3. Man beachte die Wuchsrichtung des Knickspantes Nr. 4. (Foto: archaeologie.de, Duisburg)

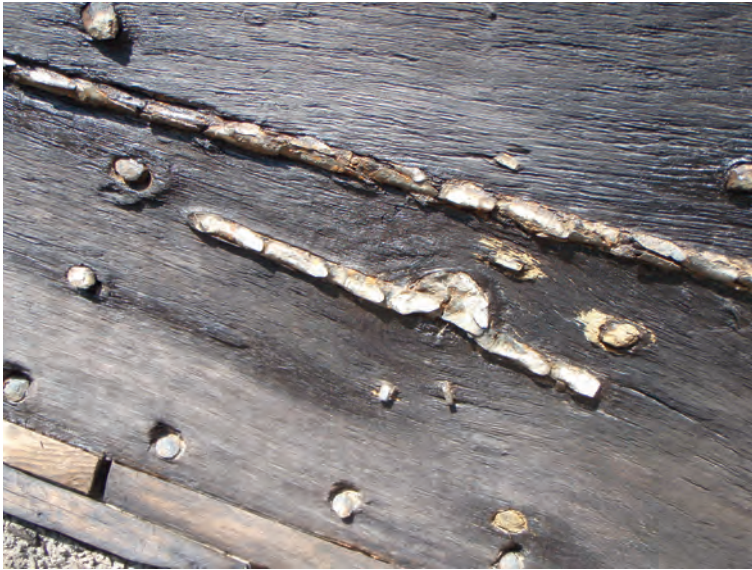
Abb. 22 Kalfaterung am Unterbord der Backbordseite. (Foto: archaeologie.de, Duisburg)

Neben der Kalfaterung der Plankenzwischenräume finden sich auf dem gesamten Schiffskörper auch immer wieder mehr oder weniger lange Linien von Kalfatklammern innerhalb

einer Planke. Diese müssen als Reparaturen von auftretenden Undichtigkeiten gedeutet werden. Da sich solche Abdichtungen auch auf der Außenseite beider Unterborde befinden, muss sich der Nachen zum Zeitpunkt dieser Reparaturen an Land befunden haben. Besonders interessant ist in diesem Zusammenhang, dass sich vergleichbare Abdichtungslinien bei der flüchtigen Inspektion während der Bergung der einzelnen Abschnitte nicht auf der Außenseite des Schiffsbodens beobachten ließen, wohl aber auf der Innenseite des Schiffsbodens, wo sie natürlich nicht in gleicher Weise wirkungsvoll waren. Vorläufig kann daraus also gefolgert werden, dass das Schiff zu bestimmten Abdichtungsarbeiten zwar an Land geholt worden ist, jedoch keine Mittel zur Verfügung standen, um es aufzubooken und so von unten an den Schiffsboden zu gelangen. Zu dieser Beobachtung passt auch, dass eiserne Spieker, die von außen durch die Planken des Schiffsbodens und die Spanten geschlagen wurden, erst dort auftauchen, wo der Schiffsboden durch die Aufbiegung des Hecks von außen zugänglich war, wenn das Schiff an Land lag.

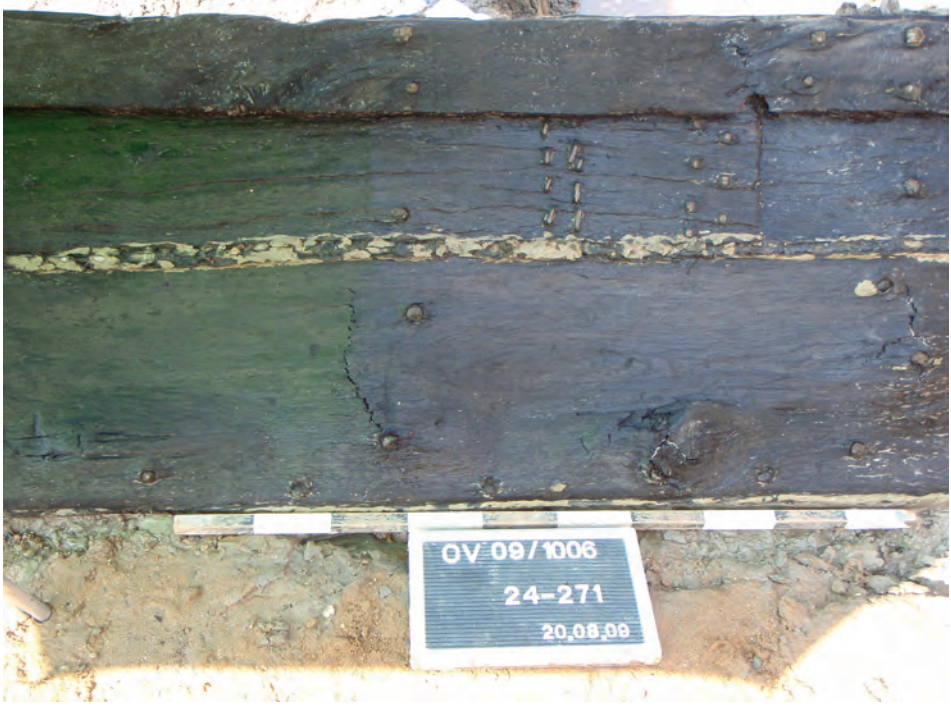
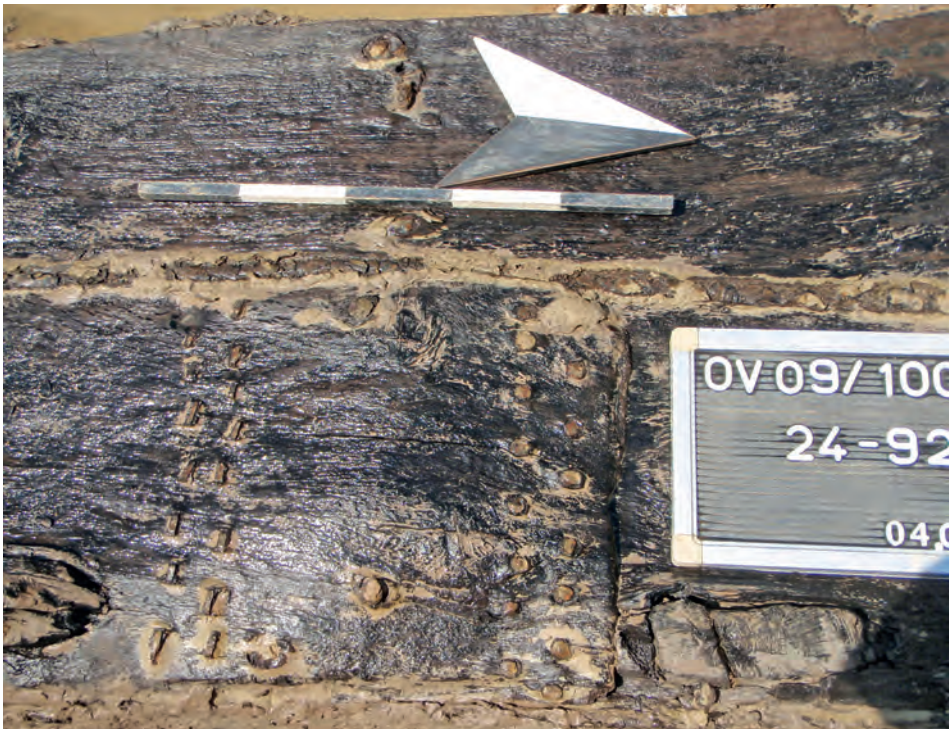
Abb. 23a–b Schäftungen am Oberbord der Backbordseite. (Fotos: archaeologie.de, Duisburg)

Wenn ein Segment des Rumpfqerschnittes verbreitert werden sollte, wurde ein zusätzlicher Plankengang »eingeschoben«. Dazu wurde die Planke an einem Ende verschmälert (Abb. 24). Diese Butte wurde dann zwischen die bisherigen zwei Planken geschoben. Die

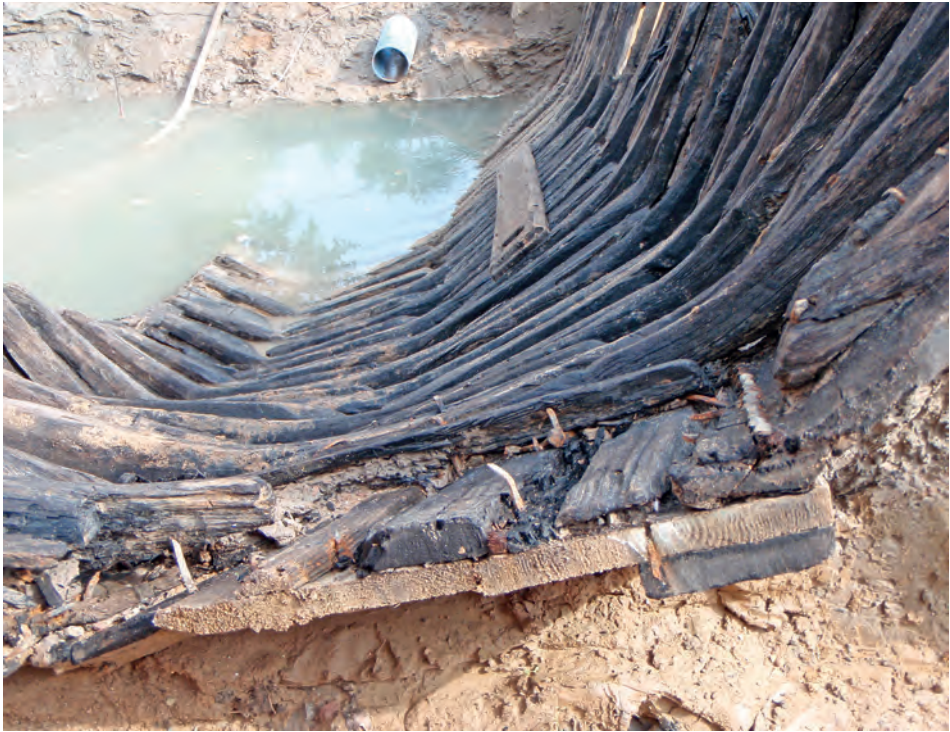
Abb. 25 Doppelte Bodenplanken am Bug mit Reparatur aus Nadelholz, Blick nach Norden.
(Foto: archaeologie.de, Duisburg)

Zahlreiche Reparaturstellen am Rumpf, insbesondere im vorderen Drittel, zeigen, dass unser Schiff dauerhaften Belastungen ausgesetzt war. Der Schiffsboden am Bug weist die größten Beschädigungen auf. Die Hölzer waren bei der Auffindung in deutlich schlechterem Zustand als die unmittelbar angrenzenden Hölzer des Unterbordes (Abb. 25). Dabei

hat man die schadhafte Planken nicht ausgetauscht, sondern auf ganzer Breite des Bodens eine zweite Lage Planken aus Nadelholz unter die vorhandenen Planken genagelt. Dies resultierte in einer doppelten Beplankung des Schiffsbodens auf einer Länge von ca. 2 m. Zusätzlich kamen auf beiden Seiten ca. 10 cm breite Planken als Schienen zum Einsatz. Die Beschädigungen der Bodenplanken am Bug sowie die ausgeführte Reparatur beweisen deutlich, dass die vornehmliche Anlandetechnik unseres Schiffes das Auflaufen auf eine einfache Schiffslände war, denn nur so können die hier beschriebenen Beschädigungen verursacht worden sein.

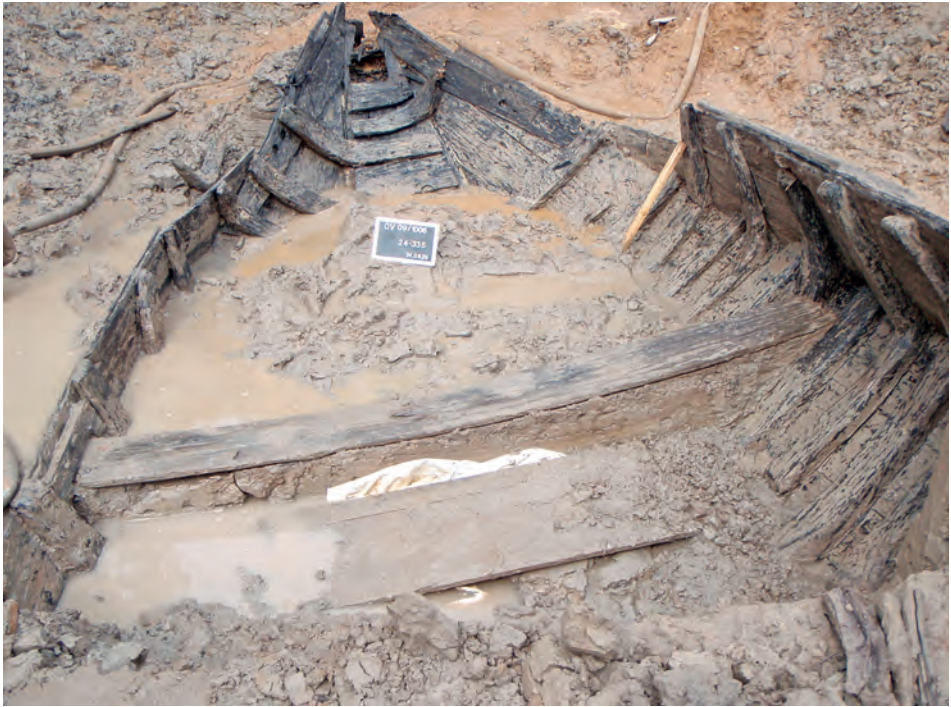
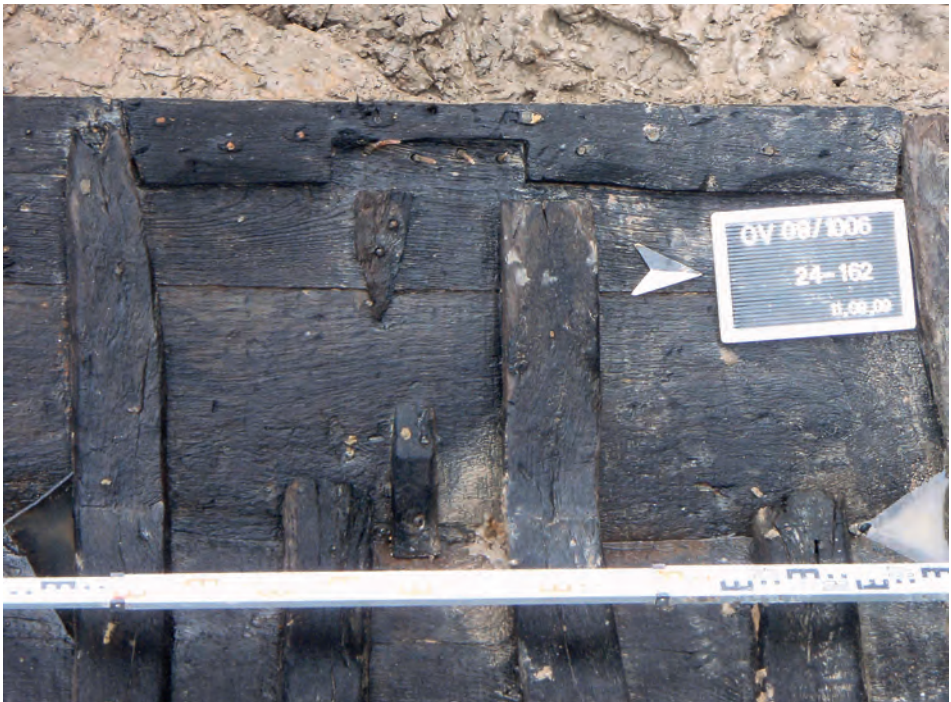
Abb. 26a–b Heckducht in Fundlage (oben) und Brett zur Befestigung der Mastducht am Oberbord der Steuerbordwand (unten). (Fotos: archaeologie.de, Duisburg)

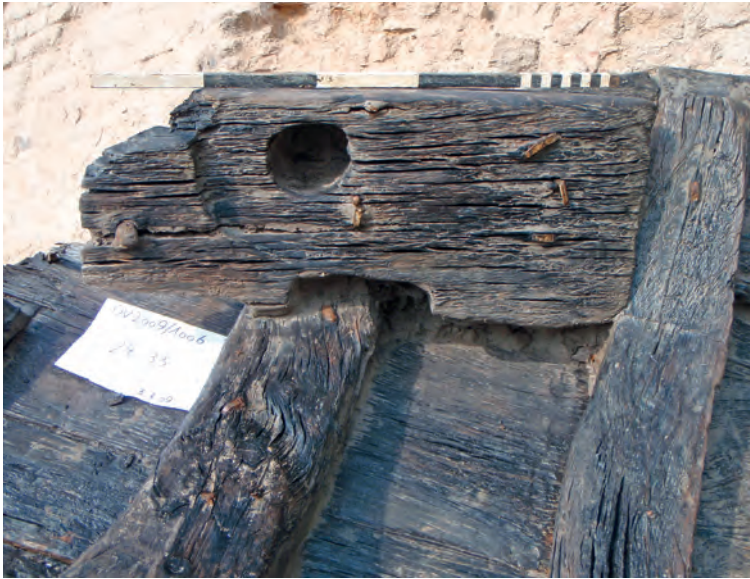
Abb. 27 Spillbacke des Brat-spills am Bug des Schiffes.
(Foto: archaeologie.de, Duisburg)

Nach Lage und Beschaffenheit dieses Blocks kann es sich nur um die Spillbacke eines Bratspills handeln. Ein Bratspill diente dazu, Trossen einzuholen oder schwere Lasten zu heben. Dazu wurde die Trosse um eine horizontale Welle geschlagen und mittels Spillspaken, die in die Welle greifen konnten, gedreht. Dabei wurde die Trosse nicht auf der Welle aufgewickelt. Eine oder mehrere Pallen (Sperrklingen) verhinderten, dass das Spill zurückschlug. Die Spillbacken dienten der Welle, auch Trommel genannt, als Lager. Die Befesti-

gung der Spillbacken am leicht spitz zusammenlaufenden Oberbord des Schiffsbugs bedingte vorn eine Ausarbeitung in der Spillbacke in Form eines Viertelkreises, um ein freies Drehen der Spilltrommel zu gewährleisten, die ja rechtwinklig zur Längsachse des Schiffes liegen musste. Von diesem Kreissegment lässt sich auf einen Trommeldurchmesser des Spills von etwa 20 cm schließen. Die Spillbacke war mit fünf langen Spiekern an der Bordwand befestigt, die von außen nach innen genagelt und innen vernäht waren. Ein weiterer Nagel mit kugelförmigem Kopf war im vorderen Bereich der Spillbacke von innen nach außen genagelt. Wahrscheinlich um einen stabileren Sitz zu gewährleisten und die

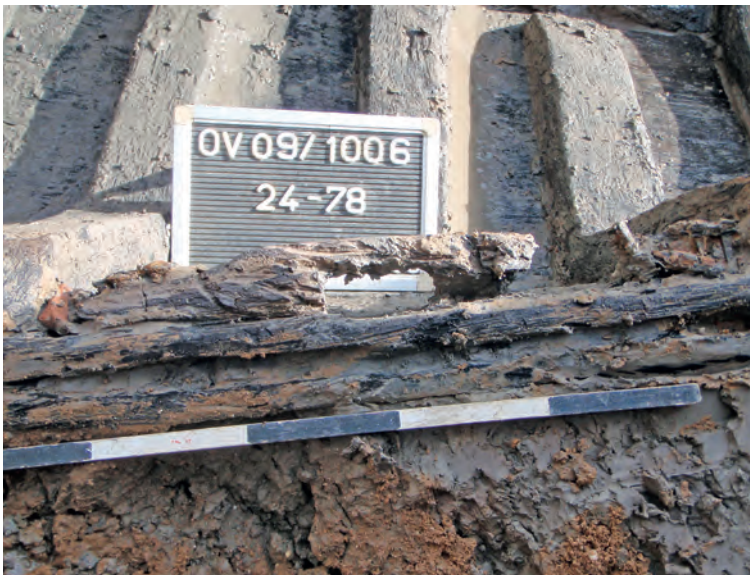
Abb. 28 Ösenartige Belegstelle auf der Steuerbordseite des Oberbords.
(Foto: archaeologie.de, Duisburg)

Zwischen den Knickspanten 8 und 9 war eine ösenartige Belegstelle mit vier starken Spiekern auf der Innenseite des steuerbordseitigen Oberbords befestigt (Abb. 28). Bei der Freilegung war die Öse schon leicht beschädigt, aber es war erkennbar, dass sie aus einem ca. 45 cm langen Kantholz hergestellt worden ist, bei dem in der Mitte ein ca. 20 cm langes Stück ausgenommen wurde, um eine Öffnung zwischen Bordwand und Kantholz zu erhalten. Auf beiden Seiten ist diese Öse mit je zwei langen Spiekern an der Bordwand gesichert. Wahrscheinlich diente sie zur Führung oder Sicherung nicht allzu großer Leinen.

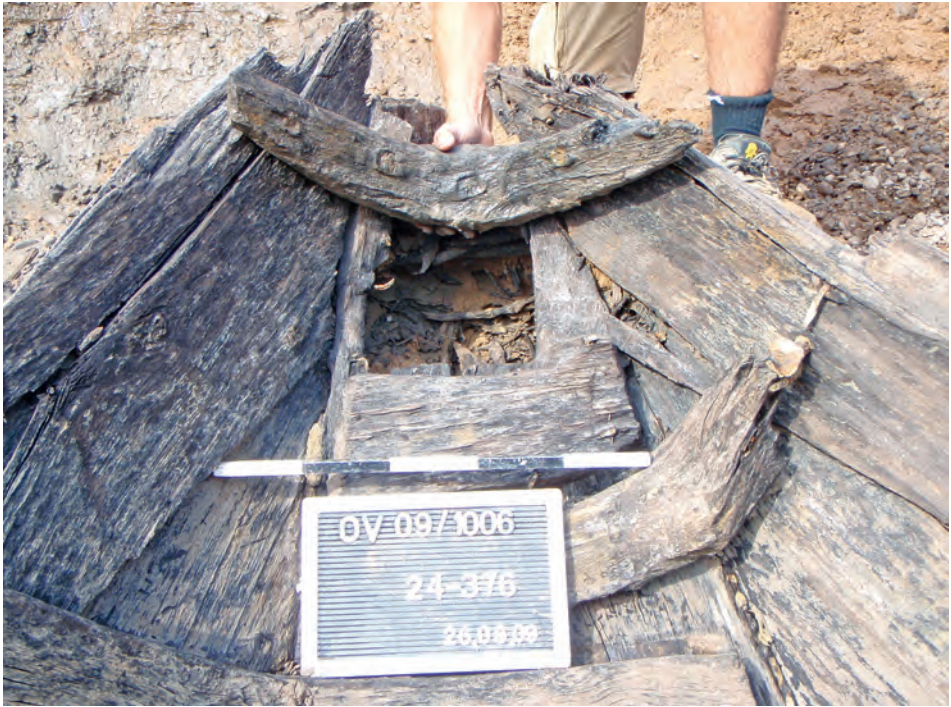
Abb. 29a–b Öffnung für ein Streichruder am Kaiserswerther Nachen (oben) und Nachen mit Streichruder auf dem kleinen Rhein an der Zollschanz bei Straßburg, Kupferstich von Wenzel Hollar, um 1630 (unten). (Foto Abb. 29a: archaeologie.de, Duisburg; Abb. 29b: British Museum, London)

Vor der Straßburger Zollschanze, auf dem kleinen Rhein, hat Hollar ein weiteres Exemplar des hier im Fokus stehenden Schiffstyps eingefangen (vgl. Abb. 29b). Diesmal wird das

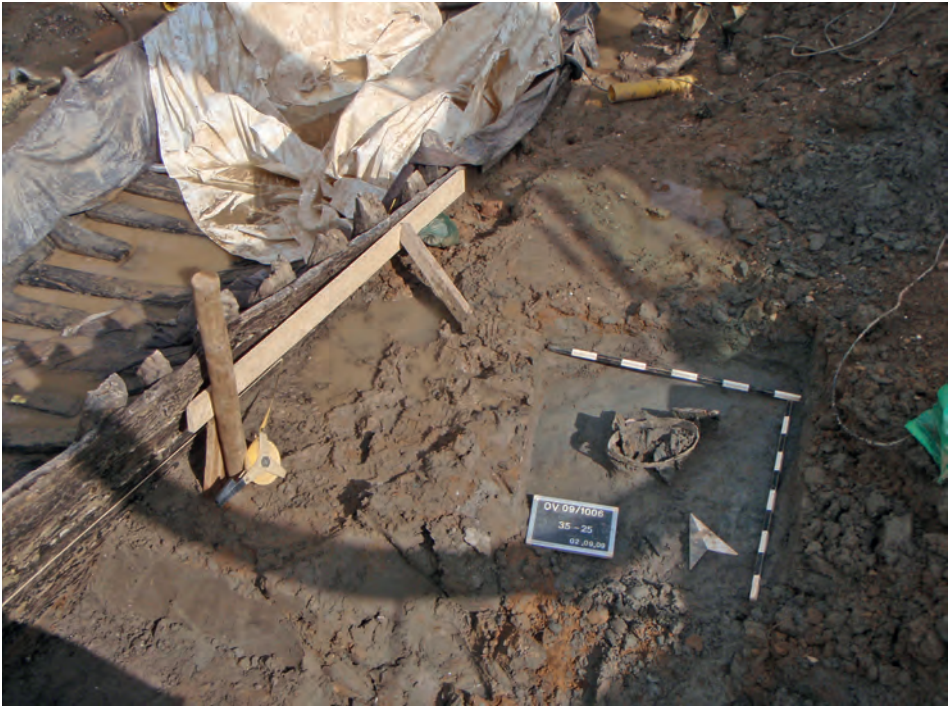
Abb. 31a–b Kleines Daubengefäß in Fundlage (oben) und Rekonstruktion (unten). (Foto Abb. 31a: archaeologie.de, Duisburg; Zeichnung Abb. 31b: E. Augustin, archaeologie.de)

Etwa 1 m östlich des Schiffes lagen auf gleicher Höhe wie der Schiffsboden die Reste eines hölzernen Daubengefäßes (Abb. 31a–b). Der ehemals einteilige Boden des kleinen Eimers war im Durchmesser 25 cm groß und 2,5 cm dick. An seinen Rändern war der Boden deutlich dünner geschliffen, so dass er in die dafür vorgesehenen Nuten der Dauben passte. Von diesen waren noch zwei bis zu ihrer vollständigen Höhe von knapp 19 cm bei einer Breite von 6 und 7 cm erhalten. Wenige Zentimeter von einer Schmalseite der Dauben war jeweils eine schmale horizontale Nut in das Holz eingearbeitet, so dass der angeschärfte Rand des Bodens hier einpasste und das Gefäß auf den Schmalseiten der Dauben stand. Bei Auffindung lag zusammen mit den Dauben und dem Boden des Gefäßes nur ein etwa 2 cm breiter eiserner Reifen. Auf den Außenseiten der vollständig erhaltenen Dauben sind jedoch flache Absätze und Abnutzungsspuren von zwei Reifen erkennbar, so dass von einem weiteren, heute verlorenen Reifen ausgegangen werden kann. Aus den erhaltenen Resten lässt sich anhand der Einpassungen der Nut und des als Feder ausgearbeiteten Bodenrandes ein konischer Eimer rekonstruieren, der von seiner Größe und Form durchaus als Lenzpütz geeignet wäre.
