► HANS-PETER SCHLETTER

Der Kaiserswerther Nachen

Ein archäologischer Beitrag zur Rheinschifffahrt der Frühen Neuzeit

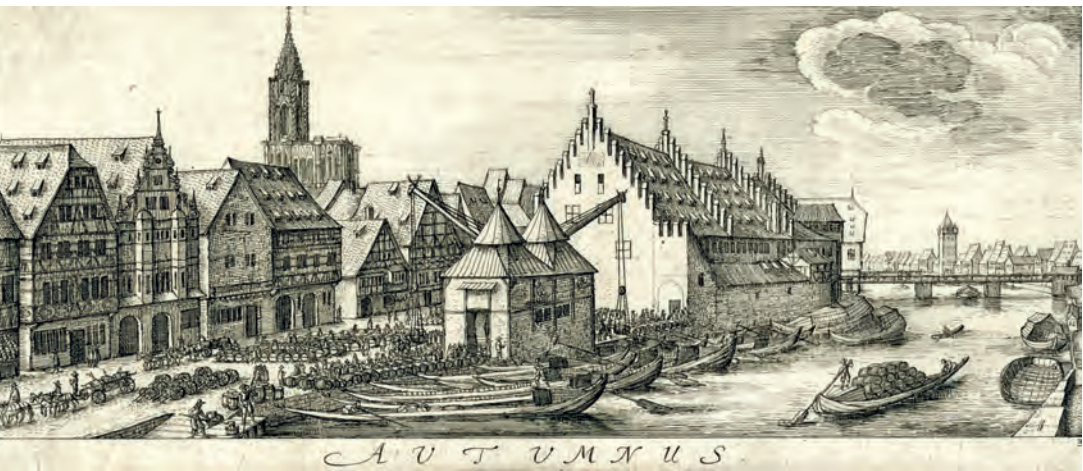
Abb. 35 Straßburg, Blick auf das alte Zollhaus mit Schiffen und Hafenkränen im Vordergrund. Kupferstich von Wenzel Hollar, um 1630. (British Museum, London)

Die folgende Szene hat Hollar etwa 300 m weiter östlich auf der Ill von der St. Nikolausbrücke aus eingefangen (Abb. 35). Mindestens ein Dutzend Schiffe des oben beschriebenen Typs hat mit dem Bug voran am Kai festgemacht und wird mittels der schweren Uferkräne mit Fässern beladen. Auf dem belebten Kai und der hinter den Kränen verlaufenden Kaufhausgasse lagert noch eine große Menge Fässer, in denen sich wohl Wein befindet. Ein bereits beladenes Schiff verlässt gerade den Kai mit der Strömung der Ill in Richtung Rhein. Angetrieben wird es auch hier nur vom Heckruder. Wiederum kommt ein Bugruder zum Einsatz. Bei diesem Schiff ist sehr gut das vor dem Heck auslaufende Oberbord zu erkennen. Dieses auslaufende Oberbord macht es sehr wahrscheinlich, dass dieser Schiffstyp eine zweigeteilte Bordwand besaß, ganz wie es für Nachen dieser Zeit typisch ist. Im Bildhintergrund und am südlichen Ufer der Ill liegen weitere Schiffe, die aber deutlich fülliger und hochbordiger sind und eine spitz auslaufende Kasse am Bug zeigen. Im Unterschied zum bisher besprochenen Typ auf diesem Stich zieht die Bordwand dieser Fahrzeuge am Heck binnenswärts stark ein. Auf anderen Stichen Hollars ist dies bei Schiffen gleichen Typs auch mittschiffs und im Bugbereich der Fall. Insgesamt erinnern diese Fahrzeuge in ihrer Erscheinung eher an die plumpen Schiffsrümpfe von den Poller Wiesen in Köln als an den schlankeren Nachen von Kaiserswerth, so dass auf diesem Bild von zwei unterschiedlichen Schiffstypen ausgegangen werden kann. Möglicherweise können in diesen Fahrzeugen Schelche erkannt werden. Ebenfalls um einen eigenen Fahrzeugtyp handelt es sich bei dem am südlichen Illufer im Bildvordergrund liegenden Schiff. Der breite Schiffsboden und die einteilige Bordwand gehören zu einem Prahm.⁸¹ Ein dahinter liegendes Schiff mit einer Hütte ist in der Bugansicht zu sehen. Hier zeigt sich ganz deutlich ein Vorderstevan, ein Konstruktionselement, das bei den Schiffen von Ehrenbreitstein in Kombination mit einem Plattboden erstmals für ein Rheinschiff nachgewiesen werden konnte. Allein auf diesem Stich können also vier unterschiedliche Schiffstypen erkannt werden, denen mittlerweile durchaus archäologische Funde vom Rhein zur Seite gestellt werden können.

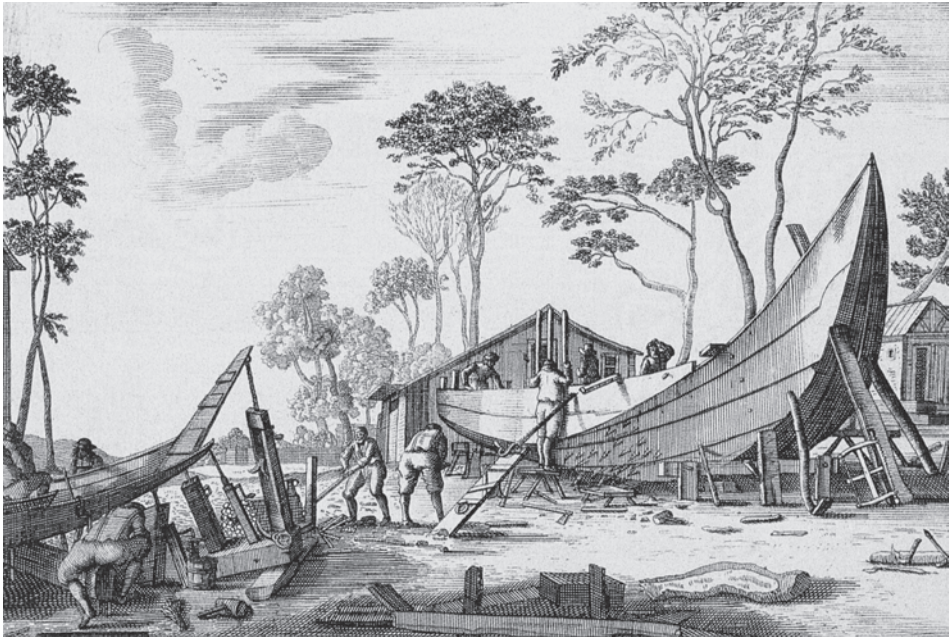
Abb. 36 Die Schiffmatt zu Straßburg. Kupferstich von Simon Grimm, Mitte des 17. Jahrhunderts. (Cabinet des Estampes et des Dessins de Strasbourg)

Näheren Aufschluss über die Konstruktionsart dieser Schiffe gibt eine Darstellung von Simon Grimm, der zwischen 1654 und 1679 wirkte (Abb. 36). Nordöstlich vor der Stadt Straßburg, vor dem Fischertor, lag zu Grimms Zeit die Schiffmatt. Hier wurden Schiffe von der Art, wie sie auch Hollar gezeichnet hat, gebaut und repariert. Genau solch eine Szene hat Grimm mit zwei Schiffen und vielen aufschlussreichen Details zum Bauablauf der Schiffe dargestellt. Am linken Bildrand ragt das Heck eines im Rohbau befindlichen Schiffes gerade noch in das Bild. Der Schiffsboden ist bereits fertiggestellt, die ersten Planken des Unterbords werden gerade angebracht. Gut erkennbar ist, dass der Schiffsboden mittels mehrerer Holzwinden nach oben gebogen wird, damit das Heck seine charakteristisch aufgebogene Form erhält. Von der Bildmitte bis zum rechten Bildrand ist ein weiteres Schiff auf Stapel und Böcken lagernd zu sehen, dessen Bau fast vollendet scheint. Das Schiff ist von schräg hinten zu sehen. Neben den Böcken und Stapeln, auf denen der Rumpf hauptsächlich ruht, wird das Heck noch durch mehrere Kanthölzer gestützt. An einem dieser Kanthölzer ist eine Spannsäge angelehnt. Auf dem Boden vor dem Schiff liegen verstreut andere Werkzeuge, von denen ein Handbeil und ein rundköpfiger Hammer erkennbar sind. Möglicherweise soll hier ein Kalfathammer dargestellt werden, der zusam-
