Die britische Brigg Water Nymph oder: "... dass solche [...] Verhönungen von Beamten auf deutschem Boden auch selbst einem Engländer nicht gestattet sind ..."

Auer, Jens; Belasus, Mike

Auer, J., & Belasus, M. (2010). Die britische Brigg Water Nymph oder: "... dass solche [...] Verhönungen von Beamten auf deutschem Boden auch selbst einem Engländer nicht gestattet sind ...". *Deutsches Schiffsarchiv*, 33, 51-69.

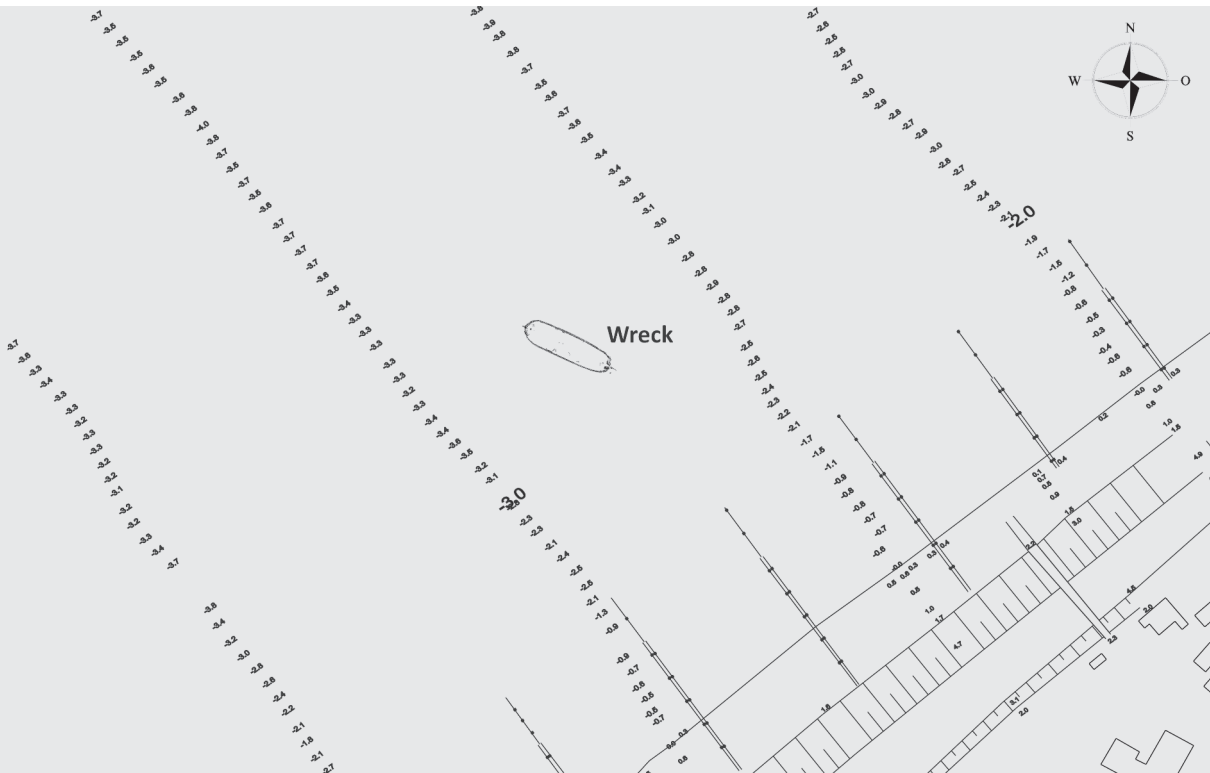
Abb. 3 Plan des Fundplatzes. (Grafik: Jens Auer, 2007)

Der Fundplatz befindet sich etwa 125 m vor der Küste nahe dem Dorf Ahrenshoop. Das Wrack liegt in 3 m Wassertiefe in Nordwest-/Südostausrichtung, wobei das Heck zum Ufer zeigt (Abb. 3). Der Grund besteht in diesem Küstenabschnitt aus feinem Sand, der bei den hier oft auftretenden starken küstenparallelen Strömungen und bei Stürmen in sehr großen Mengen entlang der Küste transportiert wird. So wechselte der Zustand des Fundplatzes zwischen einem frei liegenden Wrack und vollkommener Abdeckung durch wandernde Sandbänke. Dabei konnte das Wrack im freien Zustand bis zu 1,5 m über den Grund aufragen. Diesen Verhältnissen entsprechend, variierten die Sichtverhältnisse am Fundplatz von 4 m in ruhiger See bis zu wenigen Zentimetern zu Zeiten starken Sedimenttransportes.

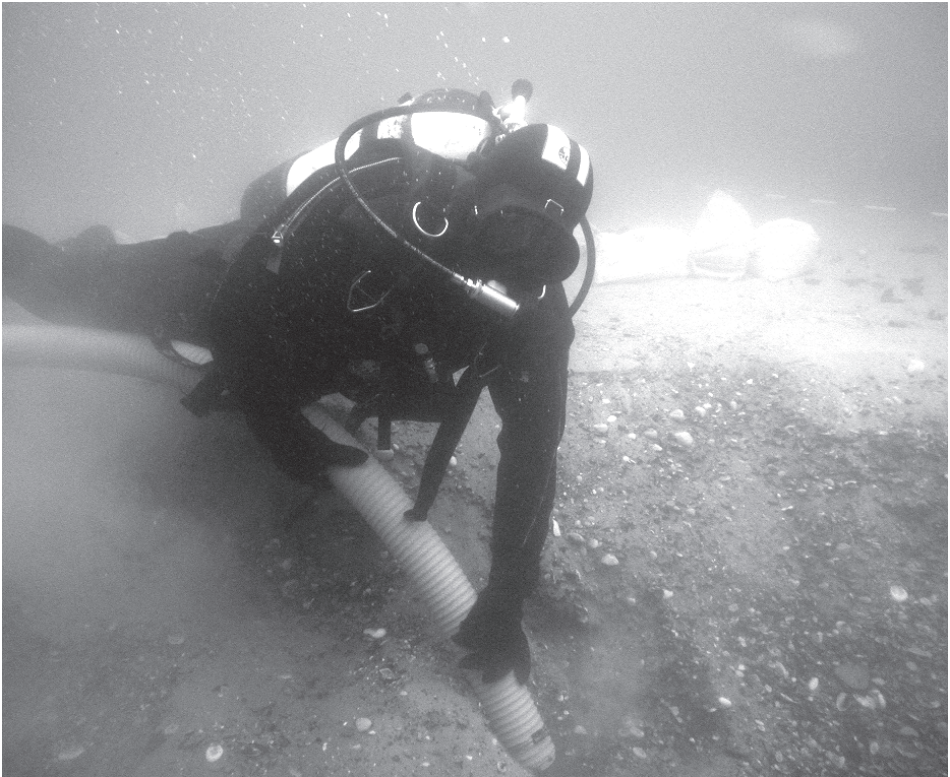
Abb. 4 Taucher bei der Ausgrabung am Fundplatz mit einem durch eine Wasserpumpe betriebenen Saugrohr (»water dredge«). (Foto: Jens Auer, 2002)

Alle Arbeiten wurden, mit Leichttauchgeräten ausgerüstet, mit Vollgesichtsmasken durchgeführt. Für das Anlegen der Grabungsschnitte wurden mit einer TS 8-Dieselpumpe betriebene Saugrohre (Airlift) eingesetzt (Abb. 4). Bei Beginn der Untersuchung wurde ein Vermessungsnetz über dem Fundplatz eingerichtet mit einer zentralen Messachse über beide Steven des

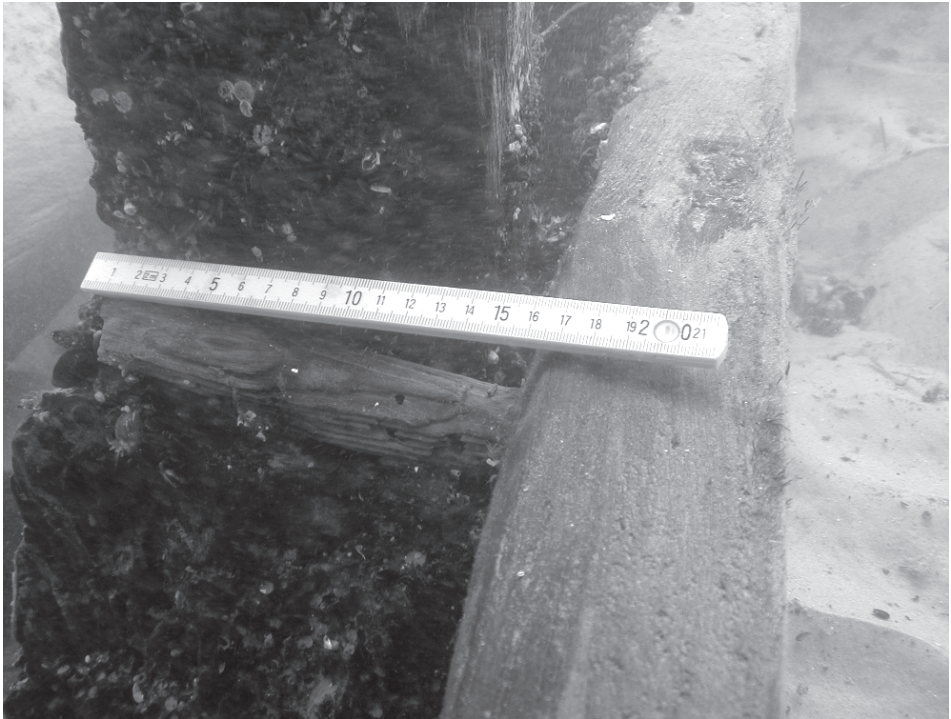
Abb. 6 Holznagelverbindung. (Foto: Jens Auer, 2002)

konnte eine durchschnittliche Länge von 6,5 m festgestellt werden. Die Mehrzahl der untersuchten Planken ist mit Holznägeln von 3,5 cm Durchmesser an den Spanten befestigt, ohne aufgespaltet worden zu sein, um die Verbindung zu fixieren (Abb. 6). Die auf Stoß gesetzten Enden der Planken wurden zusätzlich mit durchgehenden Bolzen aus einer Kupferlegierung von 1,6 cm Durchmesser gesichert, die auf der Innenseite des Rumpfes vernietet wurden. Die Plankenenden wurden an den Steven mit blinden Kupferbolzen befestigt (Abb. 7). Auf der Backbordseite sind die unteren Barkhölzer erhalten. Diese sind ebenfalls aus Eiche hergestellt und haben eine durchschnittliche Stärke von 10 cm im Mittschiffsbereich und von 9 cm an Bug und Heck.

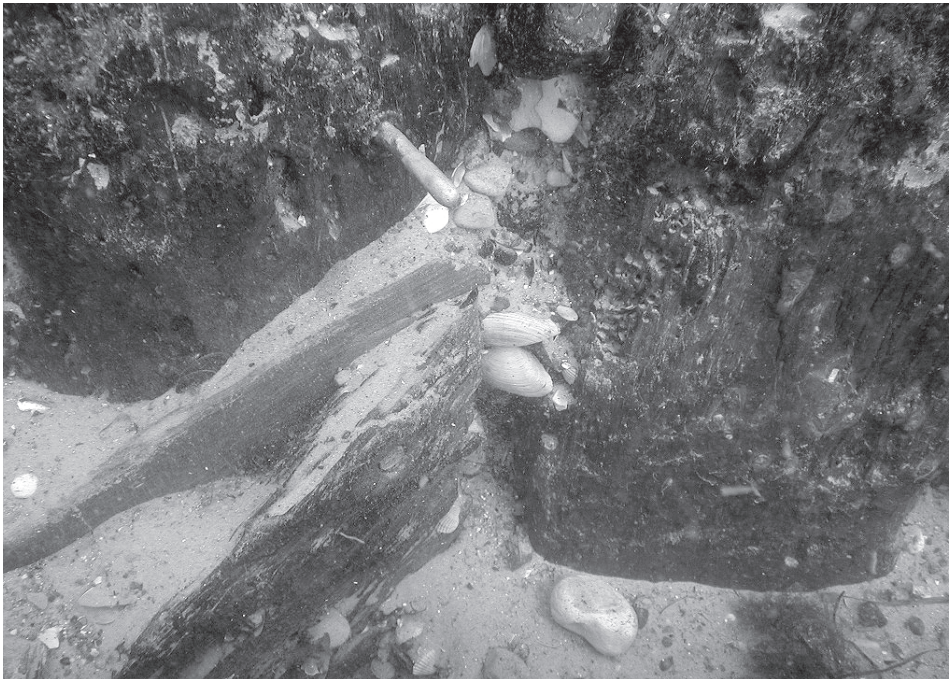
Abb. 7 Plankenenden der Außenplanken am Achtersteven. (Foto: Jens Auer, 2002)

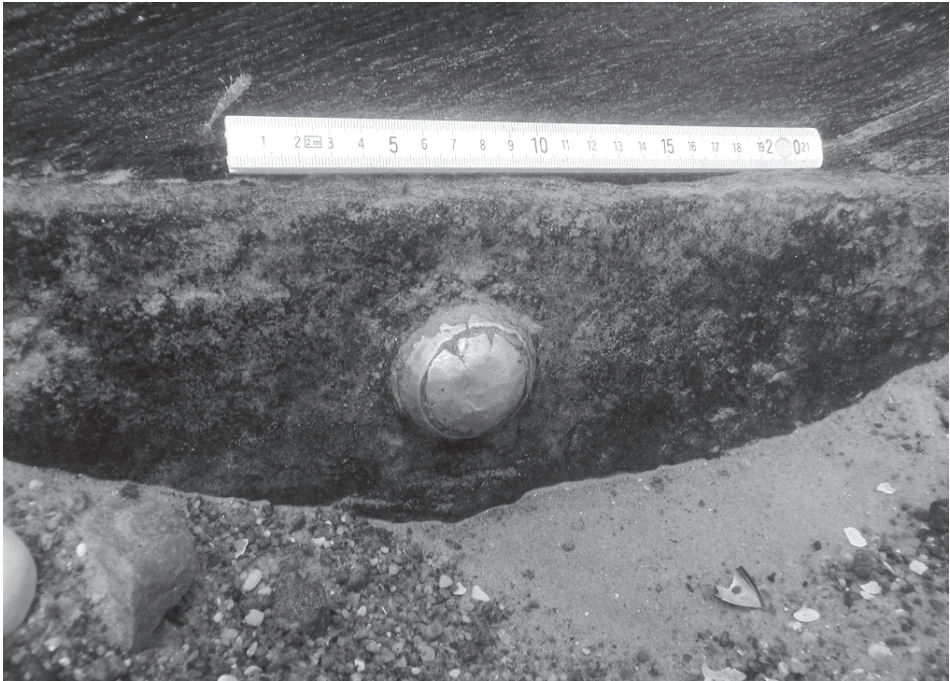
Abb. 9 Vernietete Kupferbolzenbefestigung des eisernen Bugbandes. (Foto: Jens Auer, 2002)

gesamte Stevenkonstruktion ist etwa 65 cm tief. Auf der Innenseite ist der Bug mit Bugbändern verstärkt, von denen zwei in Schnitt B dokumentiert wurden. Das obere erhaltene Bugband ist aus Eisen gefertigt. Es ist 12 cm breit und verläuft von einem Punkt etwa 80 cm hinter dem Binnensteven im Winkel quer über die Innenseite des Bugs. Das Bugband ist mit vernieteten Bolzen aus einer Kupferlegierung befestigt, deren Köpfe einen Durchmesser von 5 cm haben (Abb. 9). Unter jedem der Bolzen befinden sich kleine Eisenverstärkungen.

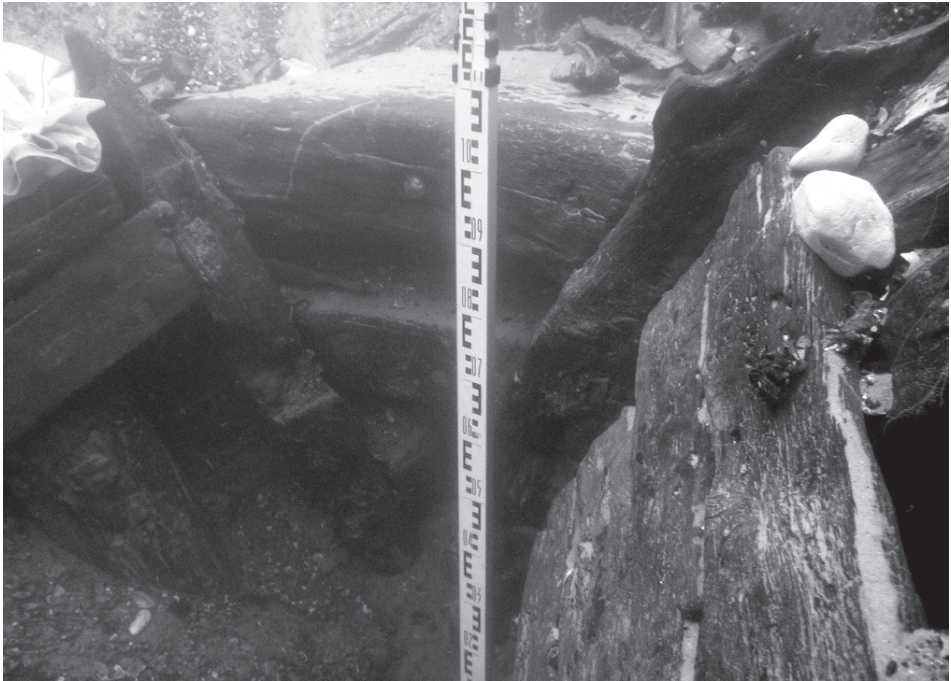
Abb. 11 Die innere Heckkonstruktion, die im Grabungsschnitt C freigelegt wurde. (Foto: Jens Auer, 2002)

Auf der Innenseite des Hecks wurde der Schnitt C teilweise ausgegraben. In diesem Bereich sind drei quer liegende Füllstücke mit Eisenbolzen von 4 cm Durchmesser am inneren Achtersteven befestigt worden (Abb. 11). Das obere Füllstück ist 34 cm tief, 110 cm breit und 24 cm dick. Das mittlere Füllstück befindet sich 12 cm unterhalb des oberen Füllstückes und hat eine Dicke von 23 cm. Das untere freigelegte Füllstück ist 8 cm unter dem darüber befindlichen Füllstück angebracht und u-förmig. Es ist mit den zwei hinteren Kantspanten verbunden, die beide nicht von Wegerungsplanken bedeckt sind. Der Backbordspant ist 9 cm breit und 25 cm tief. Er ist aus zwei Teilen zusammengesetzt, die miteinander durch eine einfache Lasche verbunden sind. Der Steuerbordspant hat ähnliche Abmessungen, ist aber aus einem einzelnen Stück herge-

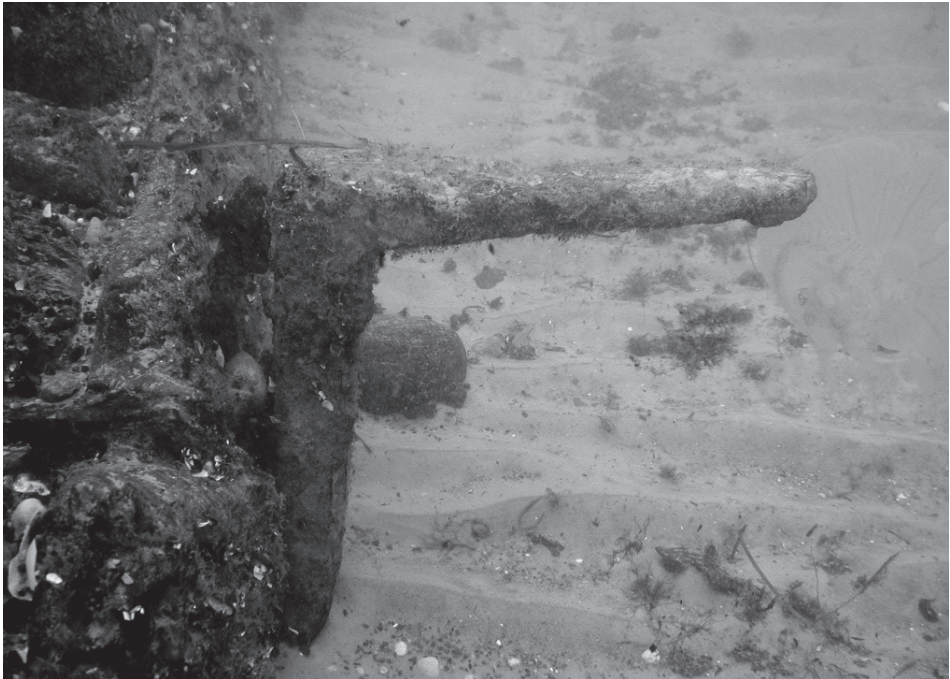
Abb. 13 Ein eisernes hängendes Knie stützt den Deckbalken von unten. (Foto: Jens Auer, 2002)

einer englischen Brigg beobachtet wurde (Adams u.a. 1990), wurde die dahinter liegende Außenplanke entsprechend vertieft (Abb. 12). Die eisernen hängenden Knie sind 11 cm breit und weisen bis zu 40 cm lange vertikale Arme auf (Abb. 13). Die Länge der horizontalen Arme konnte nicht ermittelt werden. Ein einzelner stark erodierter Balken von etwa 20 x 20 cm Stärke ist auf einer Länge von 2 m erhalten. Er zeigt keinerlei Anzeichen einer Decksbeplankung.
