EIN UNFERTIGER ANKERSTOCK DER BREMER HANSE-KOGGE

VON WERNER LAHN UND DETLEV ELLMERS

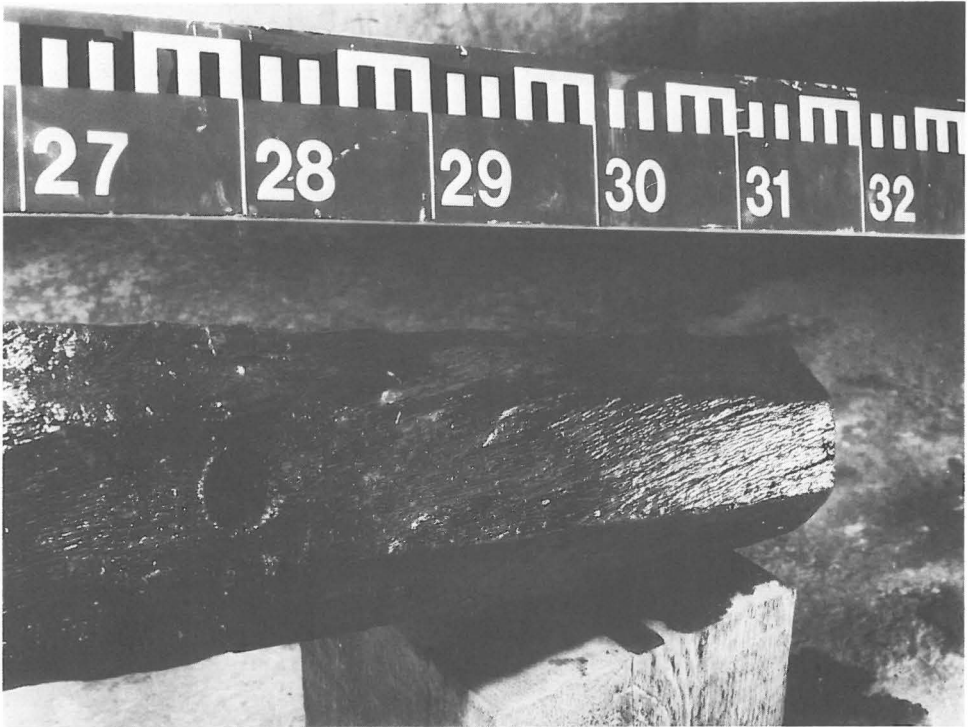
Abb. 3 (oben) *Ein Ende des Ankerstocks (Foto Meierdierks, DSM)*

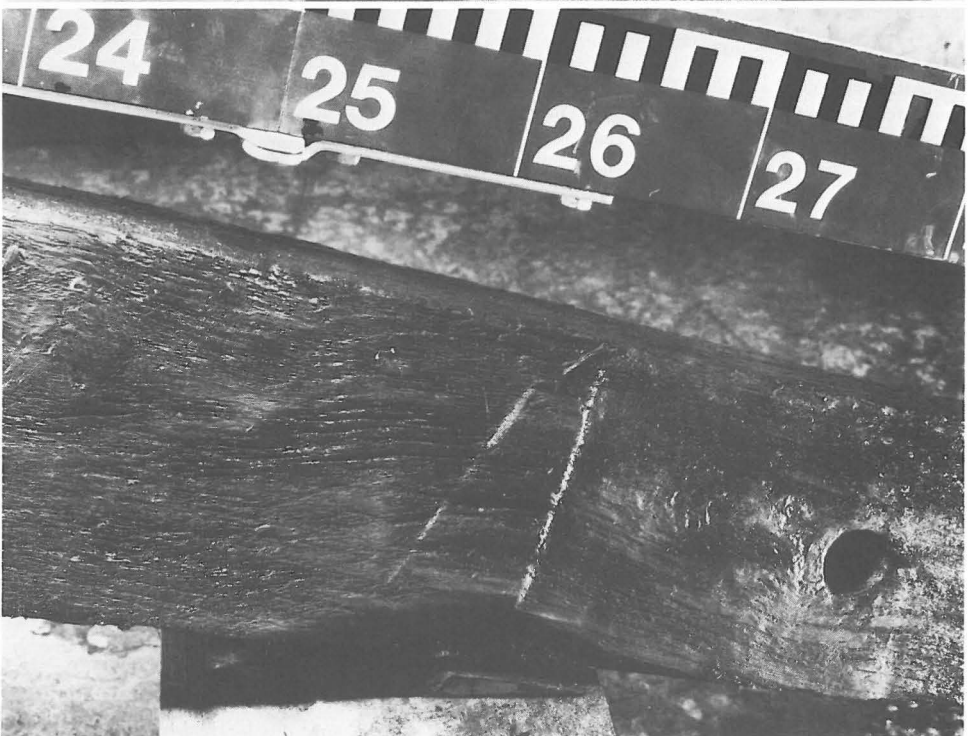
Abb. 4 (unten) *Unterseite der Ankerstockhälfte mit weggebrochenem Holzrest (Foto Meierdierks, DSM)*

Diese beschriebenen Umstände beseitigten alle Bearbeitungsspuren bis auf eine Ausnahme: Auf der flachen Unterseite befindet sich ein von beiden Enden angesägter Holzrest, der dann weggebrochen wurde. Dieser Holzrest geht über die ganze Unterseitenbreite. Die verwaschenen Sägekanten zeigen, bedingt durch die gewechselte Schnittrichtung, unterschiedliche Schrägen. Wir können mit ziemlicher Gewißheit aus diesen Merkmalen schließen, daß man den vollständigen Ankerstock aus einem Eichenstamm fertigte und für das Aufschneiden eine Handsäge benutzte. Die vielflächige Formgebung war vollendet, die Löcher für die spätere Verdübelung der Ankerstockhälften gebohrt. Um den Ankerschaft umschließen zu können, wurde der Ankerstock für die weiteren Arbeiten der Länge nach aufgeschnitten. Zu diesen Arbeitsgängen (Ausklüftung für den Ankerschaft und Verdübeln der beiden Stockhälften) kam es dann nicht mehr, da ein schnell steigendes Hochwasser die Kogge von der Ausrüstungspier riß und sie stranden ließ².

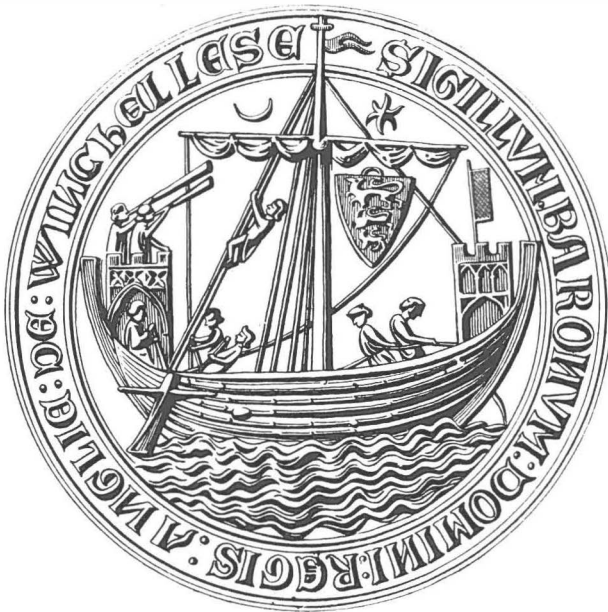
Abb. 6 Einholen des Ankers mit Bratspill; Siegel von Winchelsea, 13. Jh. (nach Ewe, *Schiffe auf Siegeln*, 1972)

Wie bereits erwähnt, hingen zu beiden Seiten des Bogs der großen Tiefwassersegler im 17. und 18. Jahrhundert je zwei etwa gleich große Anker, für die im Bug insgesamt vier Ankerklüsen angebracht waren. Die Bremer Hansekogge dagegen hat nur eine einzige Ankerklüse, und zwar an Steuerbord, dicht neben dem Vordersteven. Wahrscheinlich war also für die Kogge auch nur ein einziger Hauptanker vorgesehen. Aber eine Vorrichtung, um den Anker außenbords festzuhalten, war offenbar nicht vorhanden. Jedenfalls zeigt weder eins der vielen Kogge-Siegel noch eine der vielen Buchmalereien Koggen mit außenbords befestigten Ankern¹⁸. Man mußte vielmehr bei Antritt der Reise den eingeholten Anker, der an seinem Ankertau in der Klüse hing, mühsam über die oberen Planken heben, um ihn vorn auf dem Deck niederzulegen. Es ist nicht unwahrscheinlich, daß mit aus diesem Grund der oberste Plankengang nicht bis zum Vordersteven durchgezogen worden ist, sondern beiderseits von ihm eine ca. 80 cm breite Öffnung freiließe, durch die man den Anker auf das Deck holen konnte. Es ist sehr wahrscheinlich, daß hier im Vorschiff die verschiedenen für die Kogge nötigen Anker lagen, so daß man je nach Bedarf den einen oder anderen am Ankertau befestigen konnte. Das Ankertau selbst wurde mit Hilfe des Bratspills unter dem Achterkastell eingeholt, wie aus einigen Schiffsdarstellungen auf Siegeln hervorgeht¹⁹.

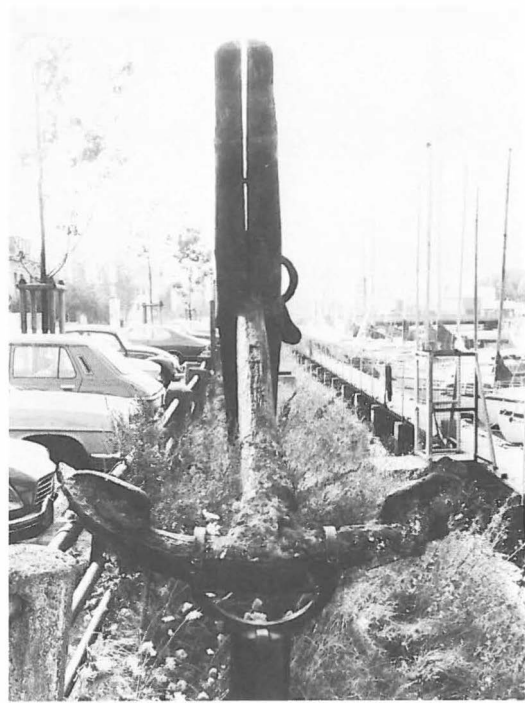
Abb. 7 Stockanker mit kontinentaler Schäftung aus der Nordsee, vor dem Morgenstern-Museum Bremerhaven
(Foto Meierdierks, DSM)

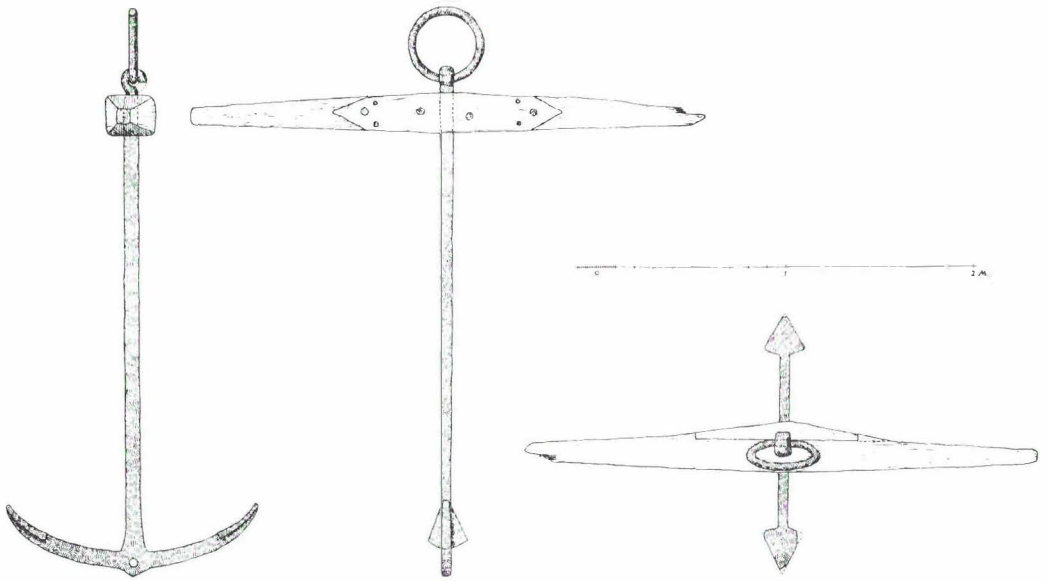
Abb. 8 Stockanker mit skandinavischer Schäftung aus Kalmar (nach Akerlund, *Fartygsfynden i den forna hamnen i Kalmar*, 1951)

geschnitten, in die der Schaft genau hineinpaßte. Um den Schaft darin festzuhalten, wurde die schmale Rinne oberhalb des eingepaßten Schaftes nach beiden Seiten so weit verbreitert, daß ein kleines Brett als Riegel über dem Schaft eingepaßt und mit zwei Holzdübeln befestigt werden konnte. Diese Schäftungstechnik war in Skandinavien auch nach der Wikingerzeit noch lange üblich. Im alten Hafen von Kalmar sind viele derart geschäftete Anker gefunden worden, von denen der größte 2,72 m lang war und einen Stock von gleicher Länge hatte²⁰. Diese Anker können nur mittels der dort ausgegrabenen Schiffsfunde datiert werden, die vom Spätmittelalter bis zur Mitte des 17. Jhs. reichen. Eine genauere Zeiteingrenzung ist auch für die Anker nicht möglich. Aber die Ausläufer dieser Tradition reichen noch weiter. Als Nicolaysen 1882 das Wikingerschiff von Gokstad publizierte, wies er darauf hin, daß die Schäftungstechnik des rund tausend Jahre alten Ankerstocks noch zu seiner Zeit in Norwegen üblich sei²¹. Für welche Schiffstypen dieser Hinweis zutrifft, habe ich bisher nicht feststellen können. In den gängigen Entwicklungsgeschichten der Anker sind die unterschiedlichen Schäftungstechniken mittelalterlicher und neuzeitlicher Ankerstöcke überhaupt nicht erwähnt²².
