DER SCHIFFSFUND VON LAPURI, FINNLAND

VON HARRY ALOPAEUS

In diesem Artikel wird der Ablauf der Ereignisse beschrieben, die zur Entdeckung einer der bedeutendsten archäologischen Schiffsfunde Finnlands führten. Auch seine Erforschung und sein späteres Schicksal werden behandelt, ebenso die Datierung des Schiffes und seine Konstruktion. Schließlich werden einige Überlegungen über die Verwendung des Schiffes und den Typ angestellt.

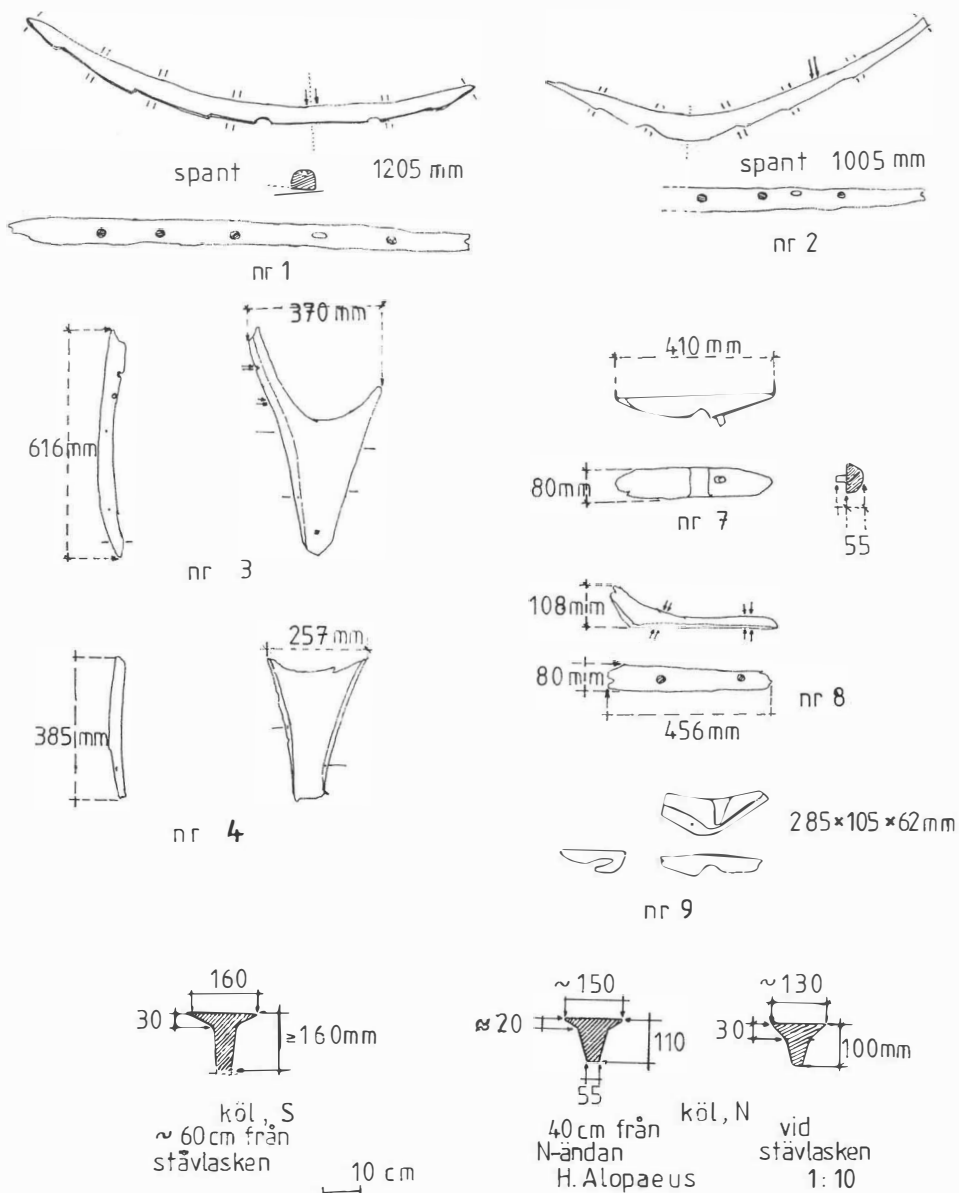
Abb. 5a Details des Wracks von Lapuri. (Zeichnung vom Verf.)

Gleichzeitig mit der Entfernung des Bodensediments führte man einige vorläufige Vermessungen durch und fertigte Skizzen an als Grundlage einer exakten Detaildokumentation. Man beabsichtigte, das ganze Wrack sorgfältig zu dokumentieren, wenn das Bodensediment abgetragen worden wäre. Aber nach vier Tagen Arbeit wurde die Ausgrabung abgebrochen, da plötzlich das Geld ausging. Zu dem Zeitpunkt hatte man ca. 60–70% derjenigen erhaltenen Wrackreste freigelegt, die nicht unter dem Steinhaufen lagen. Damit unterblieben sorgfältigere Dokumentationen. Da zufällig auch keine Unterwasserkamera zur Hand war, erhielt man auch keinerlei Photos der freigelegten Wrackreste. Vom Wrack oder aus dessen naher Umgebung barg man zusammen 10 Wrackteile (Spant, Beplankung, Knie[?] und einen Steven; Abb. 5).
