Zeitschriftenartikel / journal article

DER BAU EINER PLÄTTE 1935 IN WASSERBURG AM INN

VON ANDRÉ VAN HOLK

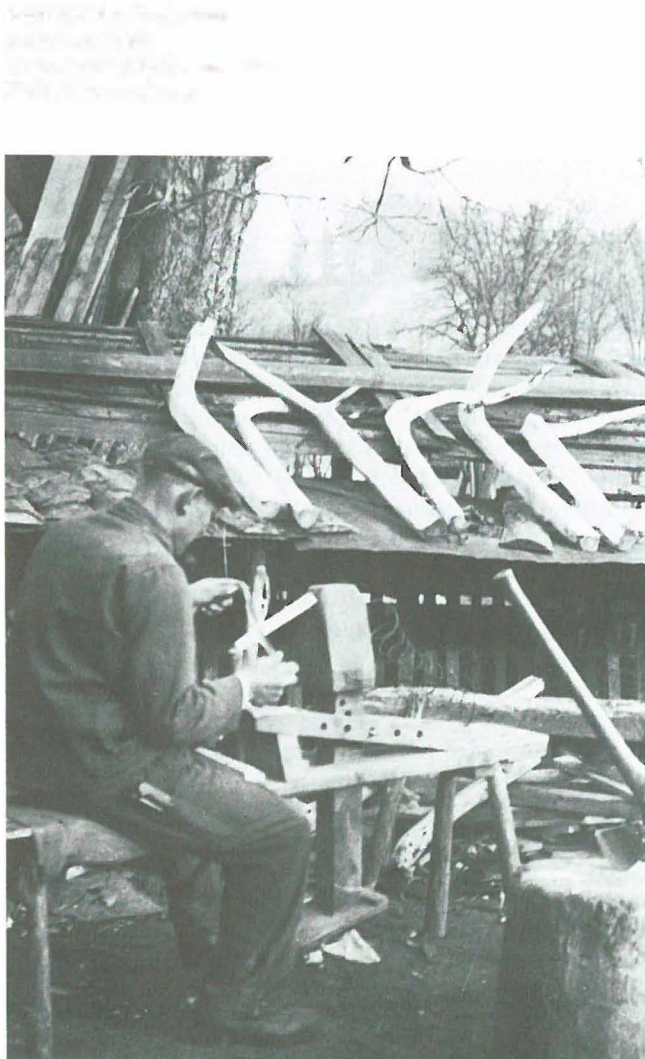
Abb. 1 Mit dem Ziehmesser werden die Holznägel zugeschnitten.

Die Holznägel und Kipfen wurden auf einer Werkbank, die mit einem Fuß bedient werden konnte, eingeklemmt und dann bearbeitet (Abb. 1 und 2). Auf der Werft wurden ausgesuchte Planken gelagert, die astfrei sein mußten und wahrscheinlich zugeschnitten

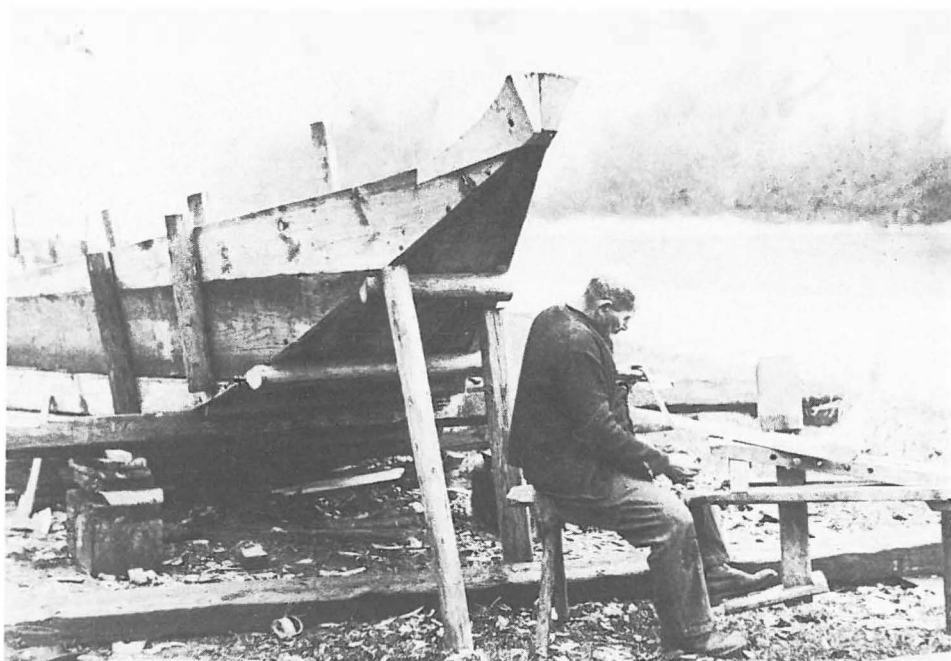
Abb. 2 *Der Schiffbauer Josef Axthammer beim Abflachen der Spanten.*

Ober- und Unterkante der horizontalen Spantteile wurden mit einem Zieheisen abgeflacht. Anschließend wurden die Spanten lose im Schiff ausgelegt (Abb. 11). Die schweren Spanten reservierte man (Abb. 12) für das vordere Drittel des Schiffes. Huhle zufolge setzte man die schweren Spanten vorn ein, um dem Fahrzeug mehr Widerstand gegen den Wellengang zu geben. Da die Aufbiegung vorn das Holz nicht unbeträchtlich unter Spannung setzt, war eine solch spezielle Versteifung sinnvoll. Zudem war der Bugbereich bei einem eventuellen Auflaufen auf eine Kiesbank – ein alltägliches Ereignis auf der Donau und ihren Nebenflüssen – besonderen Belastungen ausgesetzt.

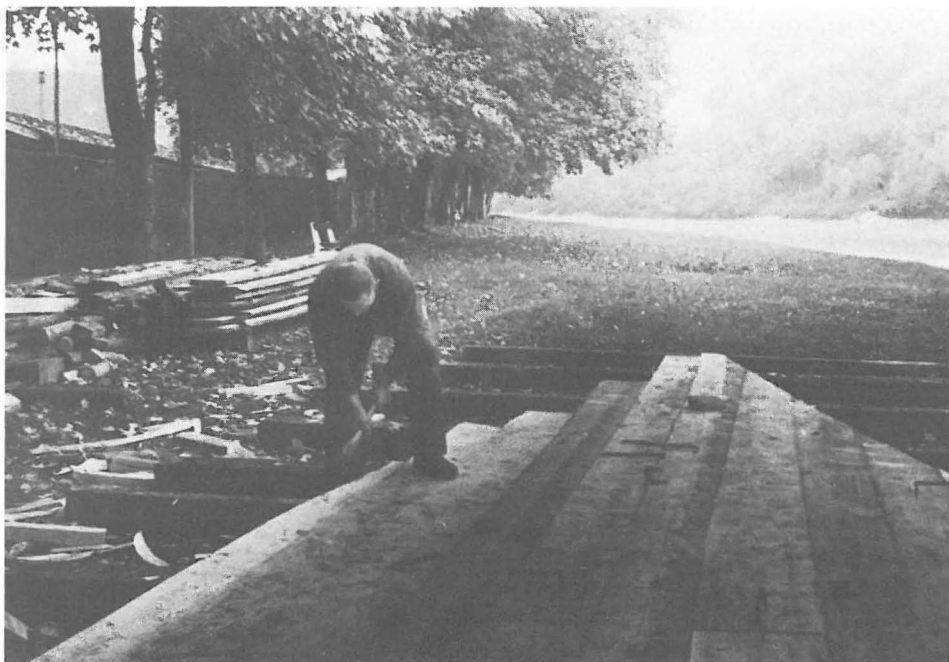
Abb. 3 *Der Boden ist ausgelegt und wird zugebaut. Eisenklammern halten die Planken vorübergehend zusammen.*

Zuerst wurden Boden und Seiten ausgelegt. Sie bestanden aus 18 m langen und 3,5 cm starken Brettern. Mit Eisenklammern wurden die Bretter zusammengehalten (Abb. 3 und 4). Auf einigen Fotos sieht es so aus, als ob die Bretter nicht gerade wären. Es ist nicht eindeutig klar, wie sie einander angepaßt wurden. Möglicherweise wurde eine Technik benutzt, die an der Donau heute noch von dem Schiffbauer Georg Kainz in Niederalteich teilweise angewandt wird. Zuerst wurden die Längsseiten der Planken mit einem Beil bearbeitet, um eine grobe Paßform zu erhalten. Danach wurden die Planken fest miteinander verheftet und die Nähte durchgesägt. Eine genaue Paßform war somit gewährleistet.

Danach wurden Länge und Breite des Schiffes sowie die Form der Seiten festgelegt. Die Schiffsförm wurde mit Hilfe einer 6 m langen flexiblen Latte bestimmt und mit einem Blau- stift vorgezeichnet. Mit einem Beil wurde dann die richtige Form herausgehackt (Abb. 3). Danach wurden die äußeren Planken mit einer Schräge versehen, die als Kalfatnaht (süd- deutsch: Irsefnuge) diente (Abb. 5). Die einzelnen Planken eines Ganges stießen stumpf ohne eine Überlappung aneinander.

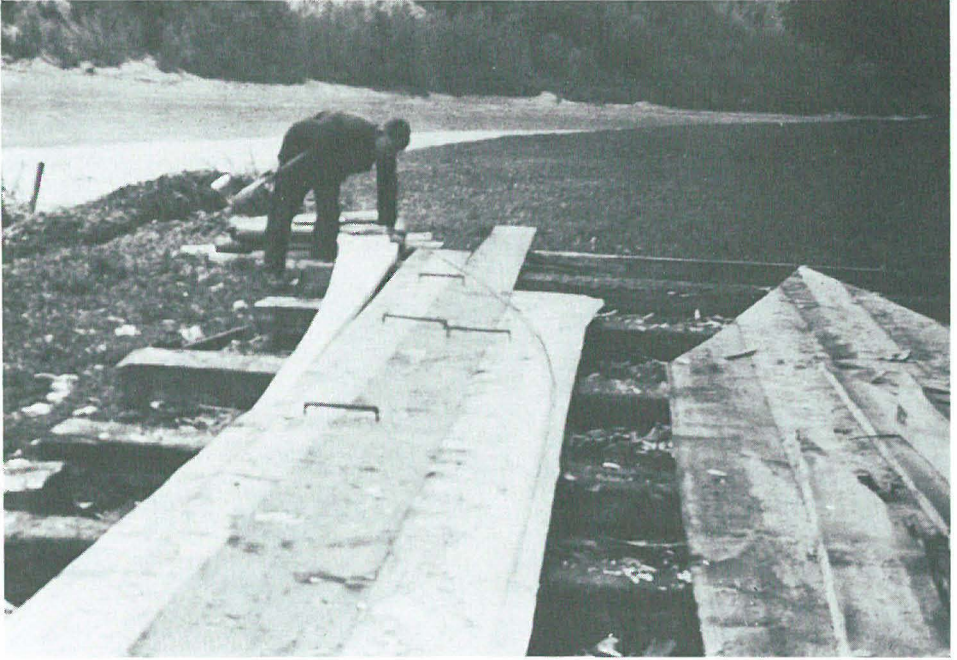
Abb. 4 Die oberste Seitenplanke am Bug (süddeutsch: Gransenblatt) wird angepaßt.

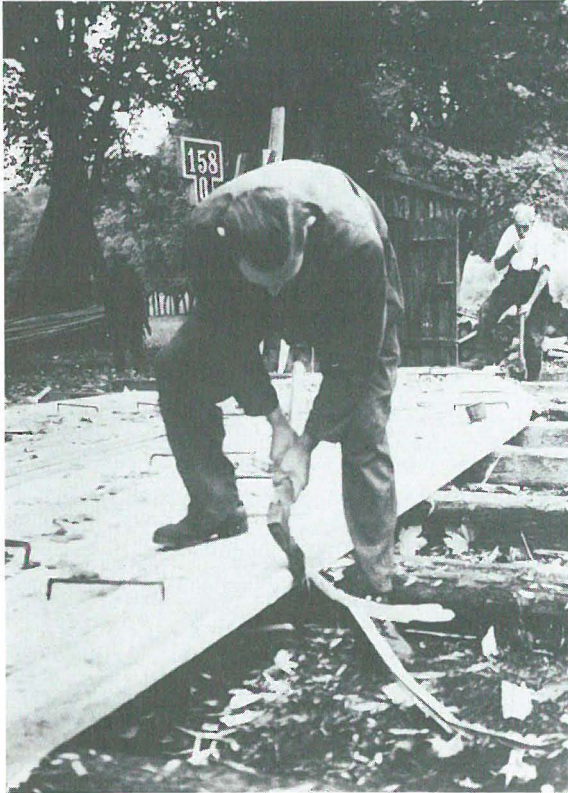
Abb. 5 Aushauen der Kalfatnaht (süddeutsch: Irsenfuge).

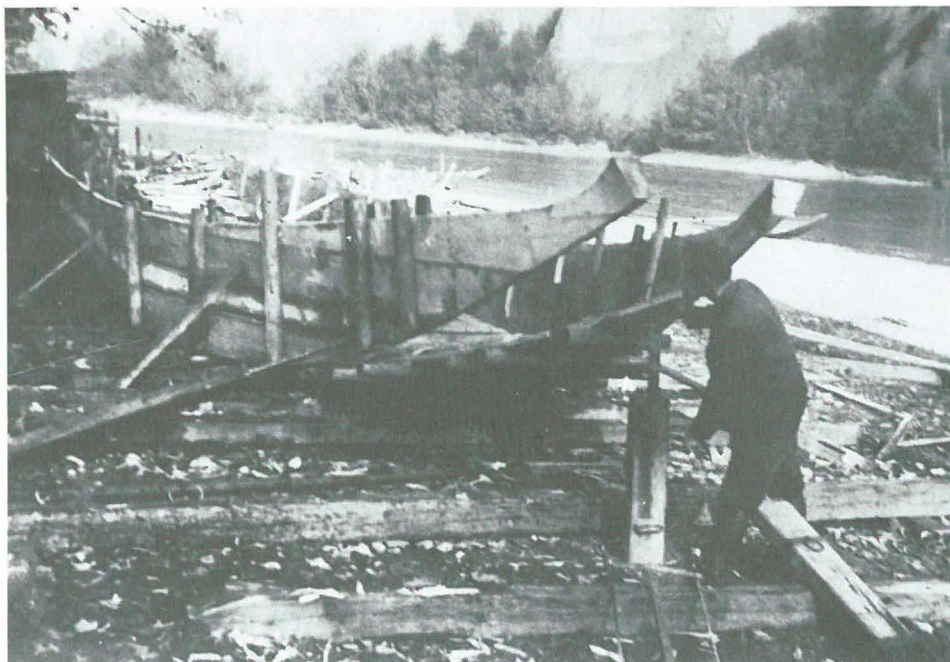
Abb. 8 *Boden und Seiten werden mit der Winde zueinandergebogen.*

Anschließend wurden Boden und Seiten mit Hilfe von Winden zueinandergebogen (Abb. 8). Nachdem die Seiten weit genug gebogen waren, wurden sie mit Eisennägeln am Boden befestigt. Der Vorderstev bestand aus zwei massiven Klötzen (süddeutsch: Gransen oder Gransl; Abb. 9). Auch den Hinterstev bildet ein schwerer, horizontal auf- liegender Klotz (süddeutsch: Stuir; Abb. 10). Boden und Seiten wurden ohne Hilfe von Feuer oder Dampf in Form gebracht, d.h. sie wurden kalt gebogen. Das übliche Material war wahrscheinlich Fichte, ein Holz, das ohne Erwärmen oder Dämpfen geformt werden kann. Für »Gransen« und »Stuir« hat man dagegen wohl Hartholz genommen.

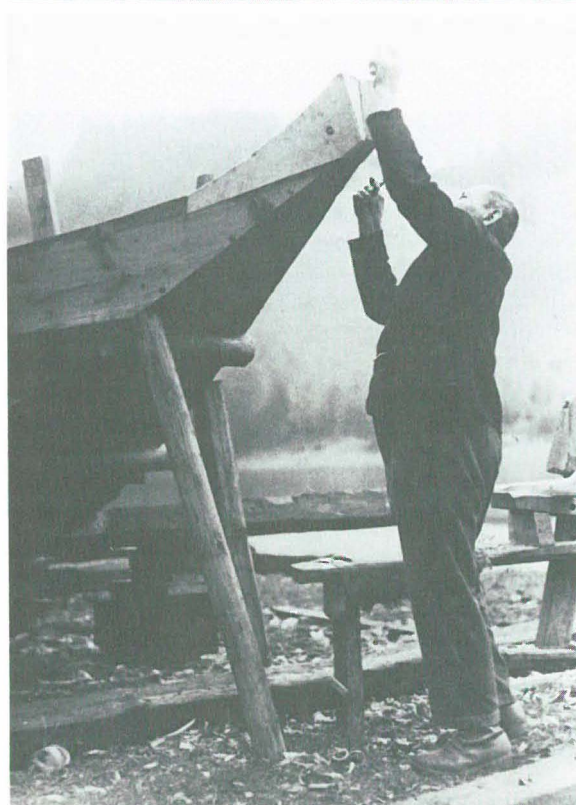
Abb. 9 *Blick auf den Bugklotz (süddeutsch: Gransen). Der Schiffbauer schlägt das Firmenzeichen ein.*

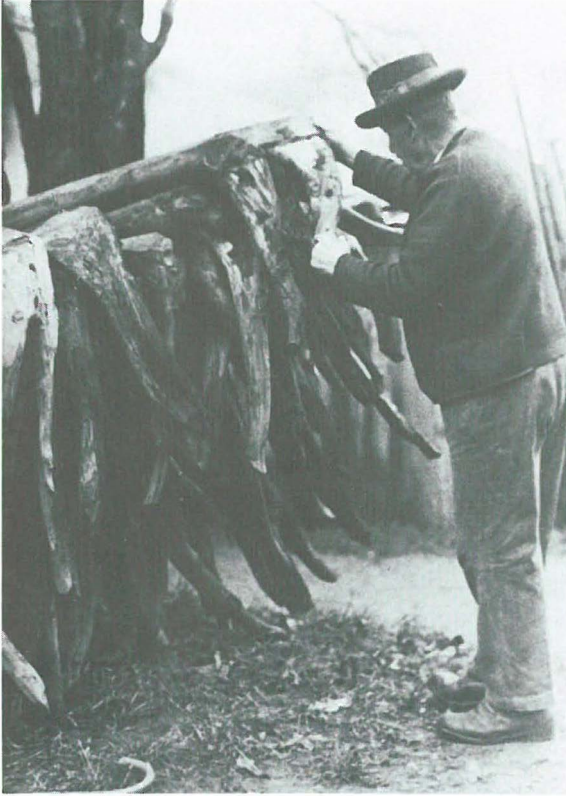
Abb. 12 *Der Bootsbauer sucht die passenden Spanten aus.*

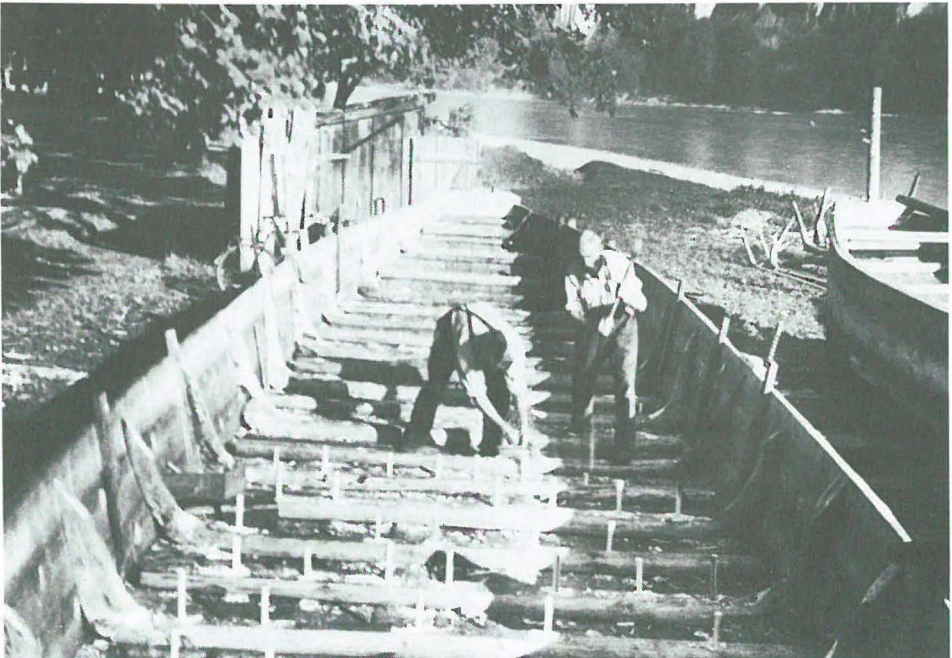
Abb. 13 *Mit Holznägeln werden die Spanten befestigt.*

Die Spanten wurden mittels Holzdübeln mit dem Boden verbunden. Leider fehlt ein Foto, das das Bohren der Dübellöcher zeigt. Die Holzdübel wurden von der Innenseite des Fahrzeugs aus eingeschlagen (Abb. 13). Anschließend wurden die außen überstehenden Dübelspitzen mit einem Beil aufgespalten. In den Spalt wurde ein Keil, ein pyramidenförmiges Holzstückchen, geschlagen (Abb. 14–16). Hiermit wurden die Dübel, die Planke und Spant verbunden, endgültig festgedrückt. Weil die Holzdübel in etwa konisch zulaufen, klemmen sie sich innen beim Einsetzen besonders leicht fest.

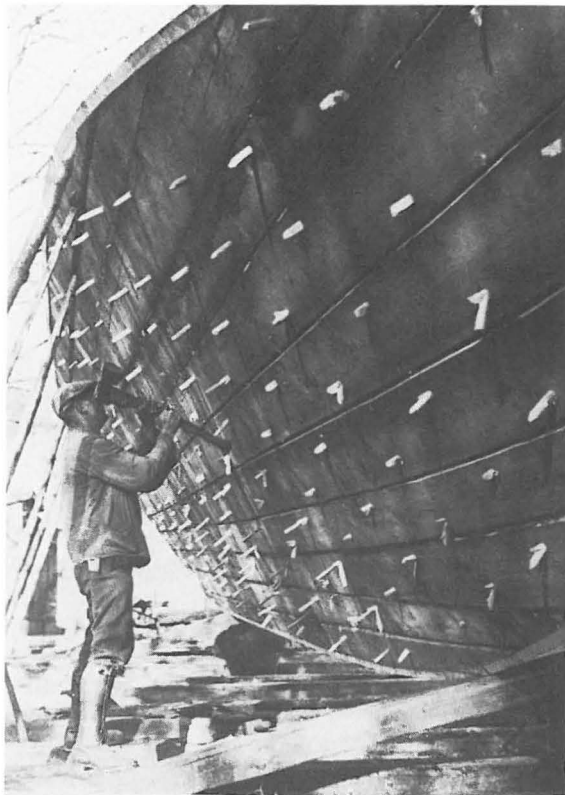
Abb. 15 *Die Holznägel werden verkeilt.*

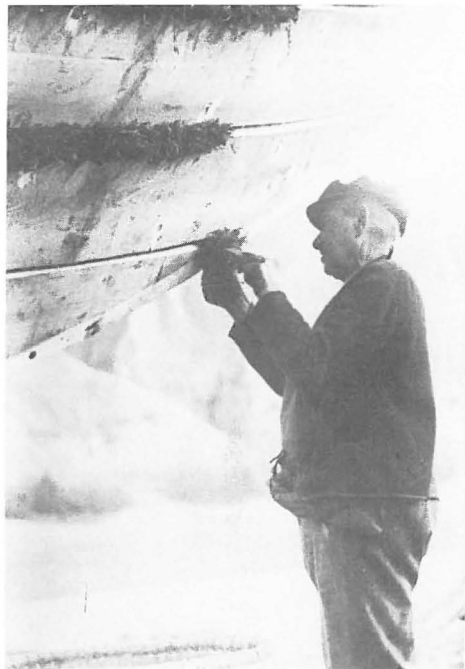
Abb. 18 Als Dichtung wird Moos (süddeutsch: Mias) in die Kalfatnähte gepreßt.

War das Fahrzeug soweit fertig, begann man mit dem Kalfatern (süddeutsch: Schoppen) der Nähte zwischen den Planken. Auf einigen Fotos sieht man deutlich, wie breit die Kalfatnähte sind (Abb. 16, 18, 19). Mit einem hölzernen sichelförmigen Werkzeug wurde jede Naht mit Moos (süddeutsch: Miast) zugestopft (Abb. 18). Mit einem stumpfen Kalfatholz (süddeutsch: Schöppel) und einem Hammer wurde das Moos fester in die Naht gedrückt (Abb. 19). Zuletzt wurde dann eine Holzleiste (süddeutsch: Zain) vorgesetzt und mit eisernen Krampen befestigt. Sie diente dazu, das Moos an Ort und Stelle zu halten (Abb. 20). Die Leisten wurden mit einem Messer aus massivem Holz geschnitten (Abb. 21).

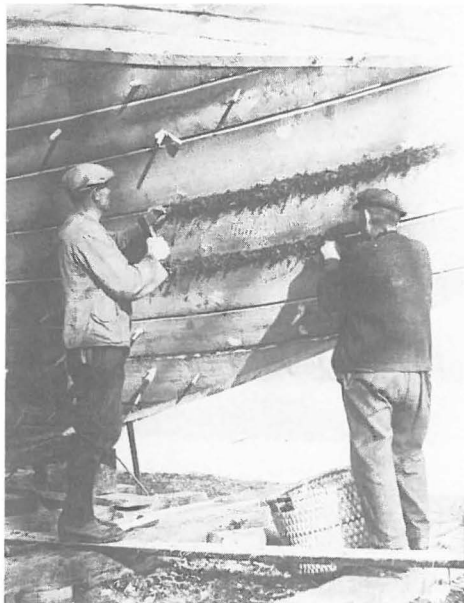
Abb. 19 Kalfaten (süddeutsch: schoppen) mit Hilfe eines hölzernen sichelförmigen Werkzeugs (rechts) und mit Kalfatholz (süddeutsch: Schöppel) und Hammer (links).

Nachdem die Spanten befestigt waren, wurden im Bug ein Querbalken (süddeutsch: Schwing), eine Ducht (süddeutsch: Granselbrücke?) und ein Poller (süddeutsch: Stiefel?) angebracht. Auf Abbildung 19 sieht man, daß der Querbalken die Außenhaut der Bordwand durchsticht. Sägemehl und Späne, die beim Bohren der Dübellöcher entstanden, wurden beseitigt, um das vorzeitige Faulen des Holzes zu vermeiden (Abb. 17).

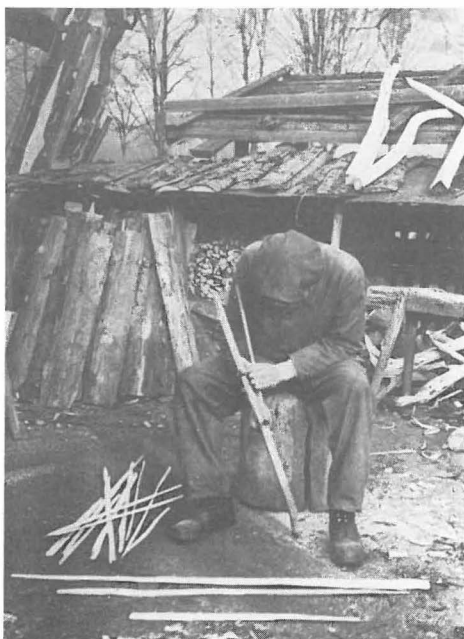
Abb. 21 Die Abdeckleiste wird zuge-schnitten.
