Das Wrack eines Flussschiffes aus dem 13. Jahrhundert von Kobyla Kępa bei Sztutowo

Ossowski, Waldemar; Krapiec, Marek

DAS WRACK EINES FLUSSSCHIFFES AUS DEM 13. JAHRHUNDERT VON KOBYLA KEPA BEI SZTUTOWO

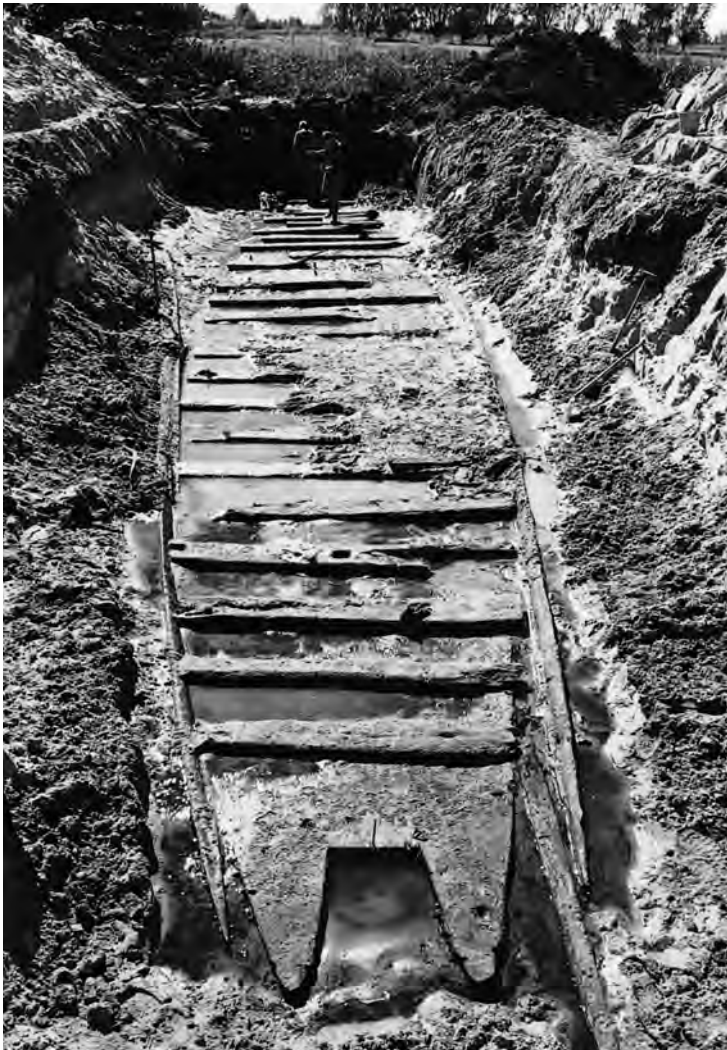
Abb. 2 Das Wrack von Kobyla Kepa während der Ausgrabungen im August 2000.

Fahrzeugs erfaßt werden. Im Verlauf der weiteren Arbeiten kamen aus den Schlamm- und Sandschichten die Reste eines schlanken Flachbodenschiffes aus Holz zum Vorschein. Der Grabungsschnitt hatte im Endergebnis eine Länge von 25 m und eine Breite von 7 bis zu 8 m im Südteil. Die stratigraphischen Verhältnisse wurden durch regelmäßige, durch Gyttschichten durchschnittene geologische Sandschichten gebildet. Nur ab dem siebzehnten Meter in südlicher Richtung war diese Anordnung durch die Spur einer ovalen, von blau-grauem Gytts verfüllten Eintiefung durchschnitten. Allem Anschein nach handelt es sich dabei um die Spur eines ehemaligen Kanals oder des Haffufers, und dies hängt wohl mit Prozessen zusammen, die die Zerstörung des Südteils des Wracks hervorgerufen haben. Nirgendwo im Grabungsschnitt konnten die Spuren von Kulturschichten nachgewiesen werden. Eine vorläufige Analyse der Schichtenfolge deutet darauf hin, daß diese mit der Herausbildung der Mündung in das Frische Haff (Zalew Wiślany) und später der Ufer des nahen Flusses, der Königsberger Weichsel (Wisła Królewiecka), in Zusammenhang steht.
