### Von Geisterschiffen und SOS-Rufen: Erinnerungen an zwei außergewöhnliche Reisen im Indischen Ozean

## Von Geisterschiffen und SOS-Rufen

Erinnerungen an zwei außergewöhnliche Reisen im Indischen Ozean

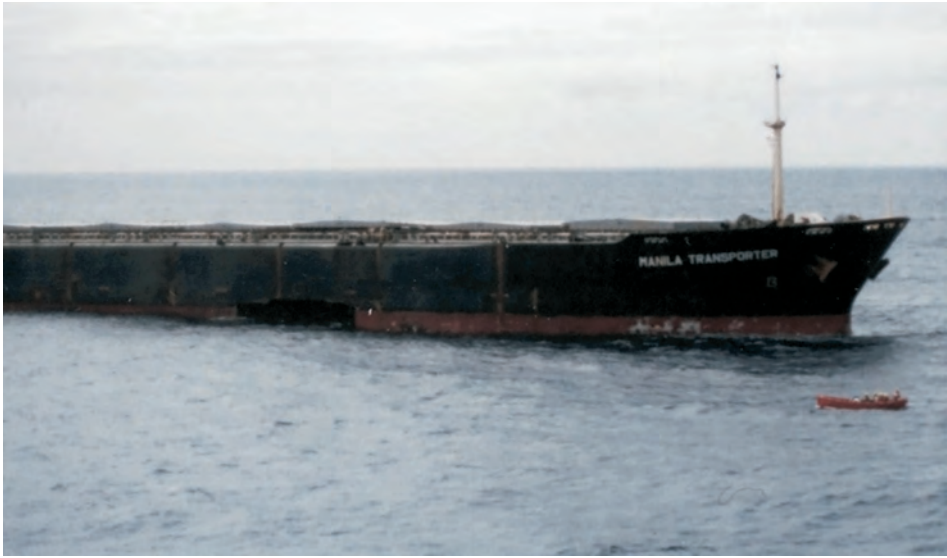
Abb. 2 Annäherung an den Havaristen.

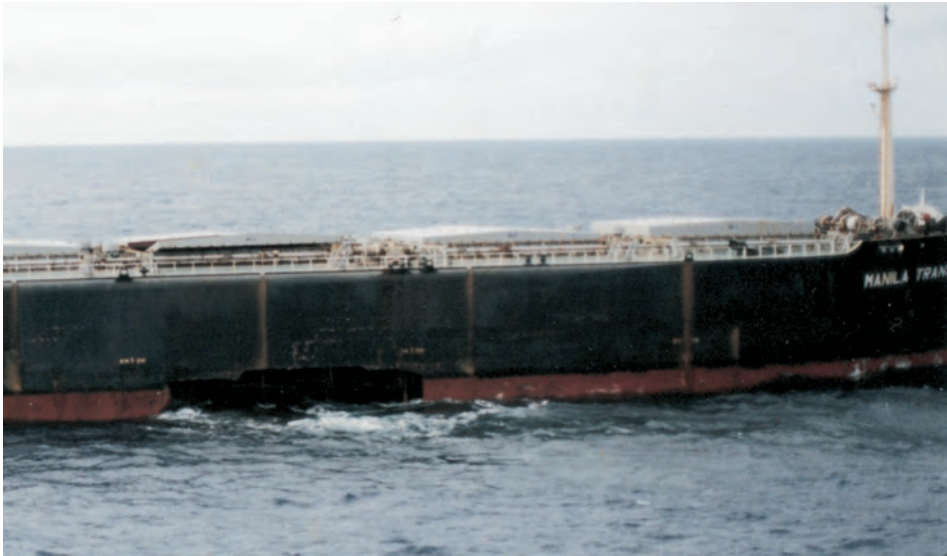
Gleichfalls am Morgen des 29. Juli wurden bei Tageslicht die Beschädigungen der MANILA TRANSPORTER offenkundig, die zum Verlassen des Schiffes geführt haben mussten: Bei Luke 3 waren auf beiden Seiten des Schiffes große Teile der Außenhaut mitsamt den Spanten weggebrochen. Die etwa 15 m langen Löcher bzw. Ausrisse in der Bordwand begannen rund 1 m über der Wasserlinie, und da das Schiff in der Südost-Dünung langsam rollte und stampfte, war zu sehen, dass die Löcher mindestens 6 m in der Höhe maßen, der überwiegende Teil somit meist unter Wasser lag. Auf der Backbordseite waren die Bordwand-Ausrisse etwas weniger ausgeprägt, außerdem waren hier Spantenreste zu sehen. Dennoch strömte die See ungehindert durch das Schiff – ein befremdender Anblick. Die anderen acht Luken waren unversehrt, ebenso Steven und Heck. Das Schiff lag mit etwa 15 m Tiefgang auf ebenem Kiel.

Abb. 3 Gut zu erkennen die Beschädigungen im Bereich der Luke 3, hier an Steuerbordseite.

Natürlich haben wir uns gefragt, was für die Havarien der beiden Bulkcarrier MANILA TRANSPORTER und MELETE ursächlich gewesen sein mochte, denn die Schäden waren bei beiden Schiffen erstaunlich gleichartig: In beiden Fällen waren große Teile der Außenhaut im Vorschiffsbereich weggebrochen. Nach unserem Kenntnisstand konnte dies nur auf einen schiffbaulichen Mangel der Längsverbände zurückzuführen sein.

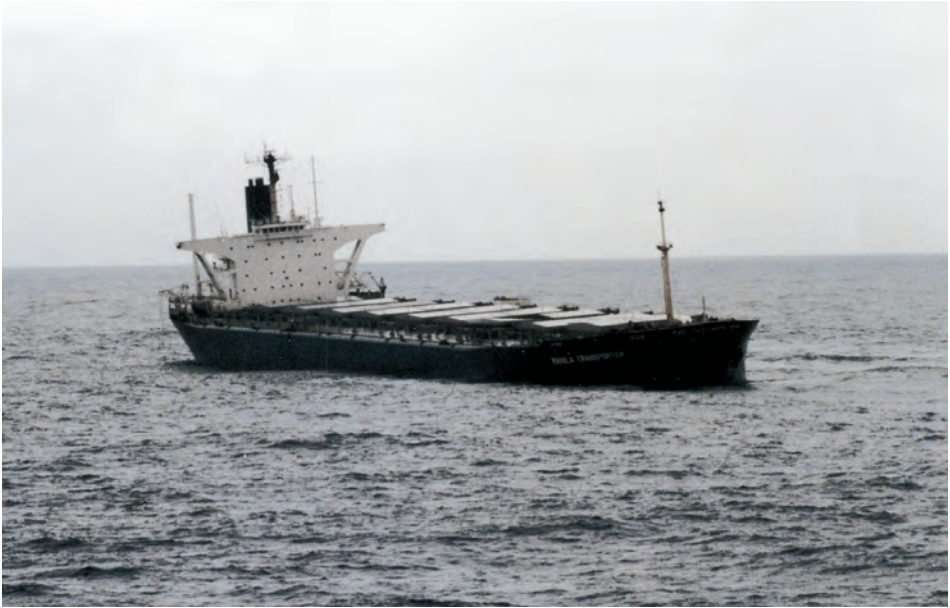
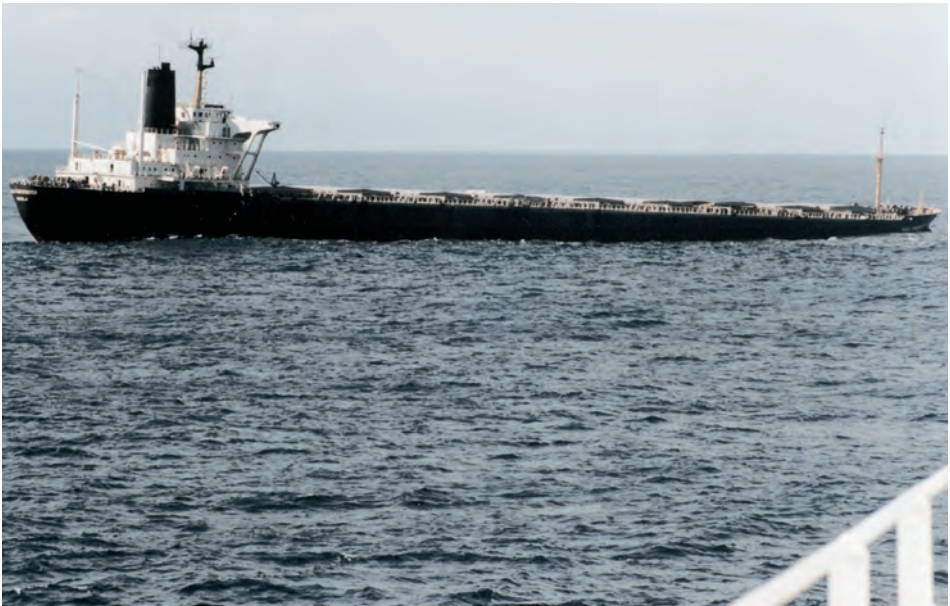
Währenddessen wurde die MANILA TRANSPORTER eingehend beobachtet. Gab es Veränderungen gegenüber der Situation vor vier Tagen? Die gab es, unübersehbar! Das Schiff arbeitete sehr viel schwerfälliger im Seegang. Was uns aber besonders bedenklich erschien, war der Umstand, dass das Vorschiff erkennbar tiefer lag als vorher, wenigstens um einen Meter. Hatte der Bulkcarrier zuvor immer auf ebenem Kiel gelegen, hatte das Schiff jetzt einen deutlich vorlichen Trimm. An Luke 3 waren, soweit erkennbar, keine weiteren Außenbordsteile herausgebrochen, aber offensichtlich hatte die See einen Weg weiter nach vorne gefunden.

Abb. 4–5 Markante Trimmlagen des Bulkcarriers.

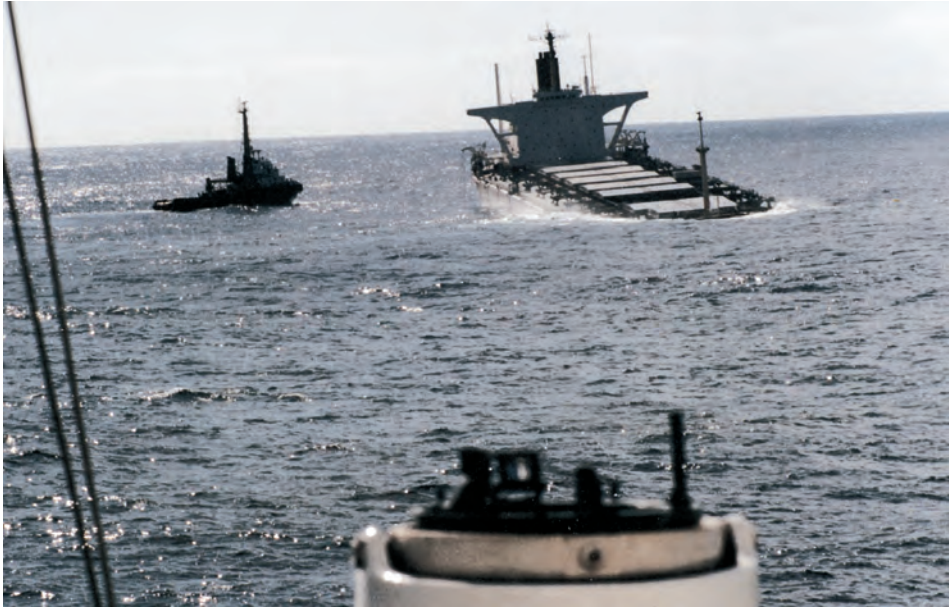
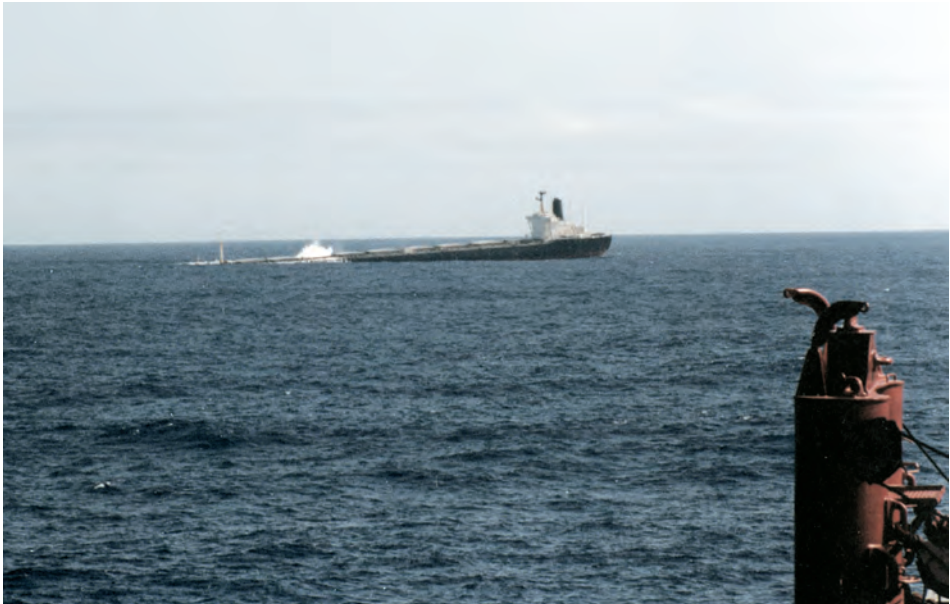
Abb. 6–7 Die MANILA TRANSPORTER unmittelbar vor ihrem Untergang.

Um 15.30 Uhr meldete sich die SMIT SULAWESI: Man habe eine Schleppleine am Heck der MANILA TRANSPORTER festmachen können und schleppe nunmehr mit Ziel Mauritius. Um 16.35 Uhr ein erneuter Anruf über Funk. Der Bericht erreichte dramatische Ausmaße: Das Vorschiff der MANILA TRANSPORTER sei vom Rumpf nach oben weggeknickt, längsschiffs biege sich der Bulkcarrrier in einem stumpfen, V-förmigen Winkel, breche nun auseinander und drohe schnell zu sinken!

Ein hastiger Griff zum Fernglas, alle Leute auf der Brücke blickten in Richtung des sinkenden Schiffes. Über dem Wrack stand eine hohe Gischtwolke, Heck und Vorschiff ragten weit aus dem Wasser, das Mittelteil war schon verschwunden. Das Heckteil sank dann schnell, gefolgt vom Vorschiff. Über der Untergangsstelle stand noch kurze Zeit die Gischtwolke, ehe auch sie in sich zusammensank. Die See schloss sich über dem gesunkenen Schiff auf Position 24° 05' S 061° 28' E. Die Gefühle unserer Besatzung lassen sich am besten als kollektives Aufatmen beschreiben: Glücklicherweise waren unsere Versuche, das Schiff zu bergen, nicht von Erfolg gekrönt gewesen. Anderenfalls hätte das innerhalb kürzester Zeit gesunkene Schiff vielleicht viele von uns mit sich gerissen. So aber war unsere Besatzung wohlauf.
