Das meteorologische Tagebuch des VollschiFFes Susanna

Thümmel, O. (2011). Das meteorologische Tagebuch des VollschiFFes Susanna. *Deutsches SchiFFahrtsarchiv*, 34, 117-158. <https://nbn-resolving.org/urn:nbn:de:0168-ssoar-65984-0>

Das meteorologische Tagebuch des Vollschiffes SUSANNA

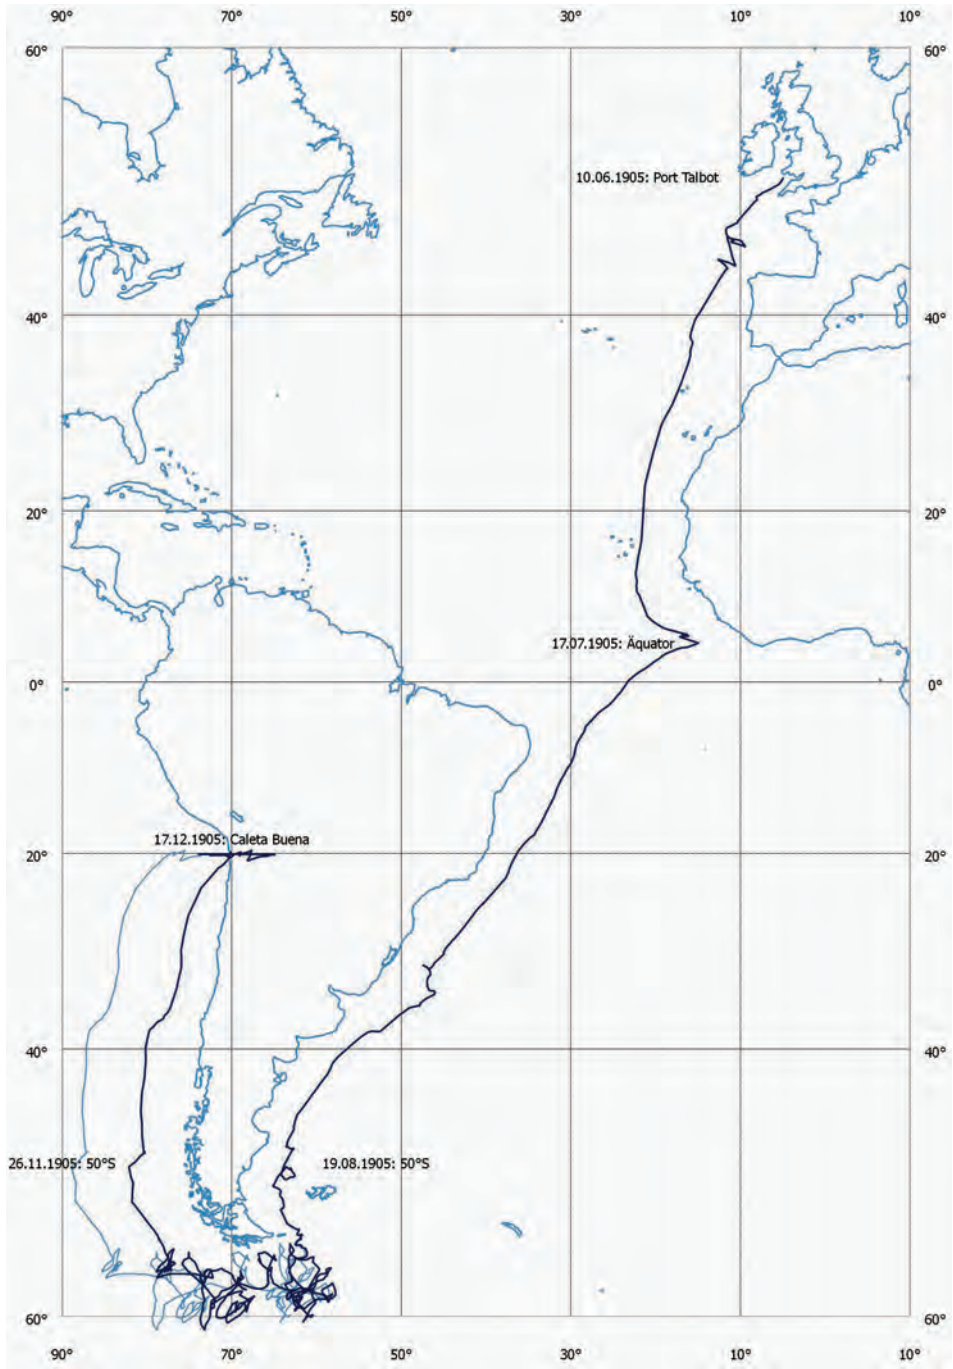
Abb. 8 Der Kurs der SUSANNA von Port Talbot nach Caleta Buena. Der unter Berücksichtigung des Chronometerfehlers rekonstruierte wahre Kurs ist schwach gezeichnet. (Zeichnung: Verf.)

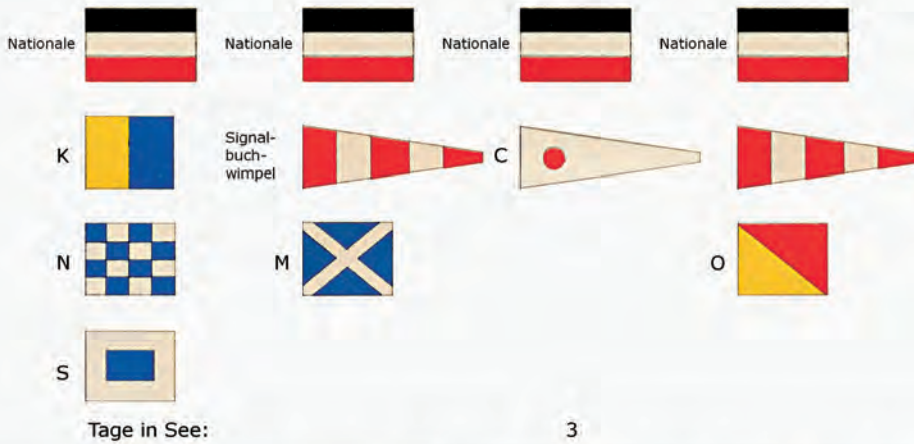
Abb. 12 So könnte ANTARES signalisiert haben. Bei der rot umrandeten Flagge könnte es das vermutete Verständigungsproblem gegeben haben. (Grafik: Verf.)
