Dissertation / phd thesis

WIDERSTÄNDIGE RESSOURCE

Typologie und Gebrauch
historischer Bauernhäuser

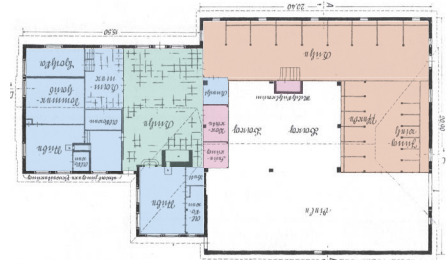
4-07
Grundrisse von Fachhallen- und Barghäusern 1940 mit markierten Nutzungen.
Kitzler, Ruckelshauß, Wallies, Herpin, Pohl. Aus Wolf 1979 (bearbeitet Lüder, 2019).

Die Grundrisse bei Wolf führen baulich-räumliche Transformationsstufen exemplarisch vor (Abb. 4-07):

Die Grundrisse bei Gustav Wolf zeigen das enge funktionale und räumliche Beziehungsgeflecht, das die Gebäude ursprünglich ausfüllte und bei dem Übergänge zwischen Wohnen und Wirtschaften fließend waren. Die gegenwärtige deutliche Abtrennung der Wohnbereiche hat nicht nur mit veränderten Nutzungen zu tun, sondern gleichfalls mit den unterschiedlichen bauklimatischen Verhältnissen. Während es zu früheren Zeiten eine Feuerstelle gab, die mit ihrer Abwärme wenige Räume mitheizte und zugleich der Zubereitung des Essens diente, stellen sich heute die gleichmäßig beheizbaren Wohnbereiche deutlicher vom Rest des Gebäudes abgegrenzt dar. Häufig wurden Decken³⁴ (D1, W1, W2) oder Dächer (D2), in einigen Fällen Wände gedämmt. Nur in einem Fall hat ein Fassadenteil eine Außendämmung mit Wärmedämmverbundsystem erhalten (W1). Bei den Fällen D1, W1 und W2 wurden Innendämmungen mit Styropor oder Glaswolle an Wänden angebracht³⁵. Eine weitere Veränderung, die bei allen Gebäuden zu sehen ist, ist der Einbau von neuen Fenstern, die erheblich zur besseren Wärmedämmung und erhöhten Dichtigkeit der Wohnungen beitragen. In vielen Fällen sind Holzfenster mit Flügel- und Sprossenteilungen, in manchen Fällen Kunststofffenster, teilweise ohne Teilungen, eingebaut worden.
